בתיה' כנסת בגליל ובגולן

אריאל
כתב עת לידיעת
ארץ-ישראל

צבי אילן

**בתיל'בנסת
בגליל ובעולץ**

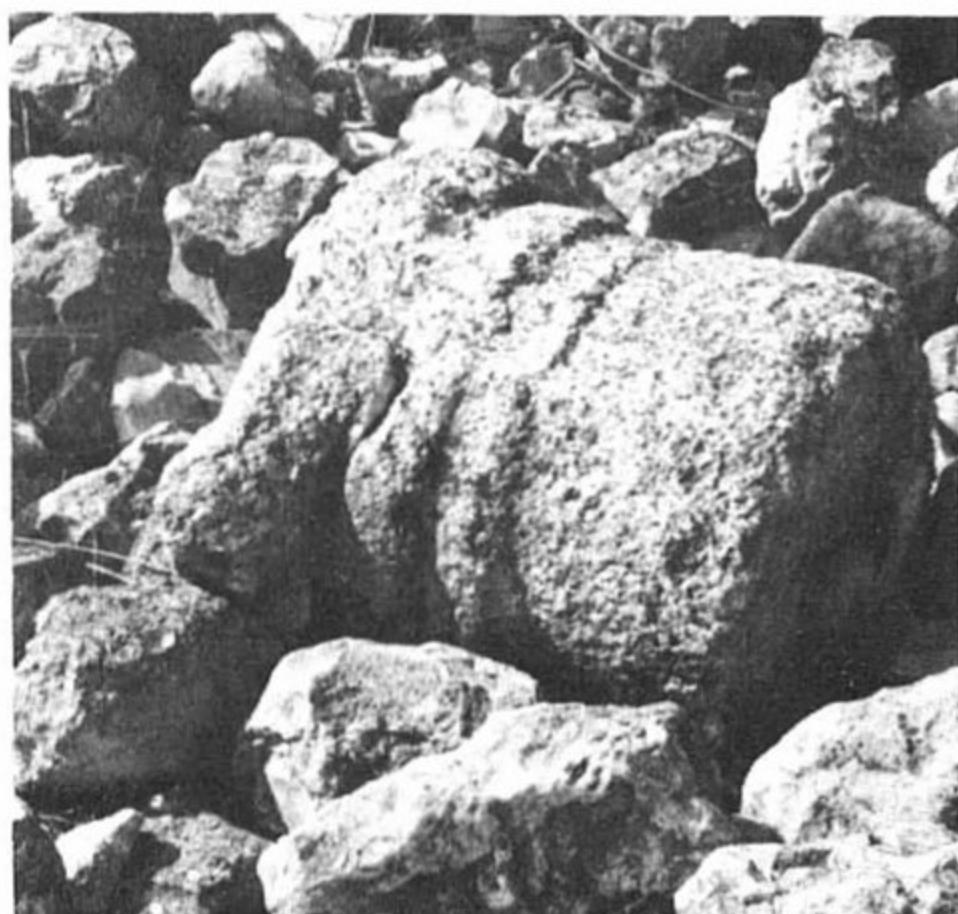
בסיס של עמוד מג'עוני (ראש-פינה)

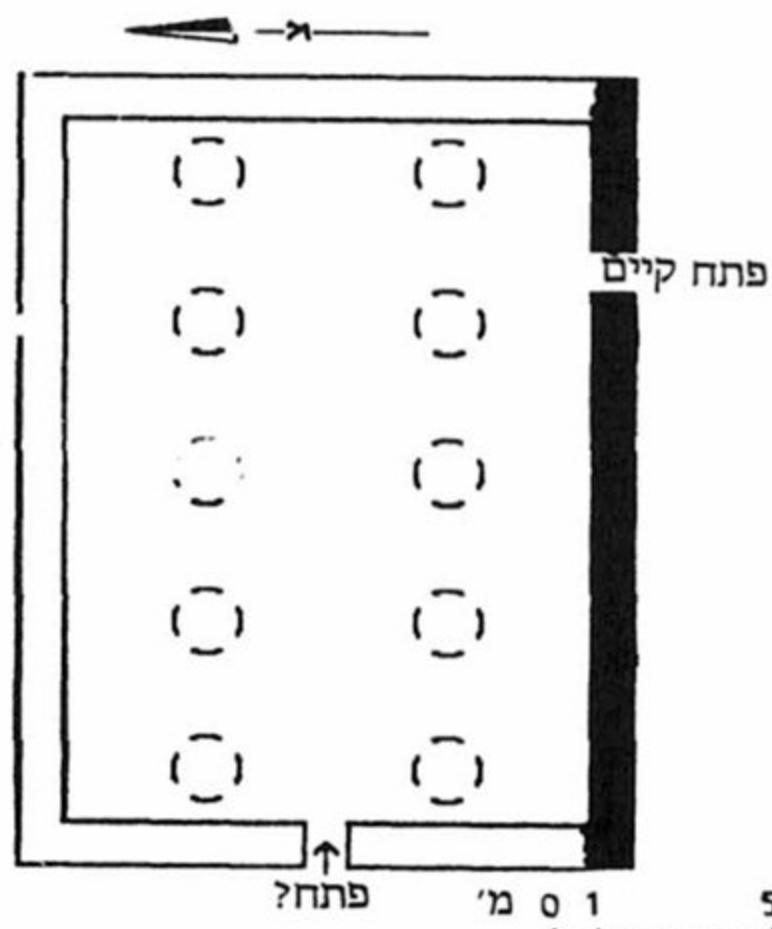
הצעת שיחזור לבתי-הכנסת בח' טובה

הצעת השחזר המובאת כאן היא לפיכך רק אחת במספר אפשרויות. בקריות הבניין הערבי משוקעות אבני מעוטרות, (מהן שבורות) ורבות אחרות, הזרוקות בתוך החדרים. חלק מהאבניים נפץ בעבר. במקום נמננו בסרך הכל סל פריטים ארכיטקטוניים, מהם 7 חלונות, מטיפוס מיוחד שכמעט לא ידוע מאף בית-כנסת אחר (אולי יש דומה לו בבית-הכנסת בח' דכה שבצפון בקעת

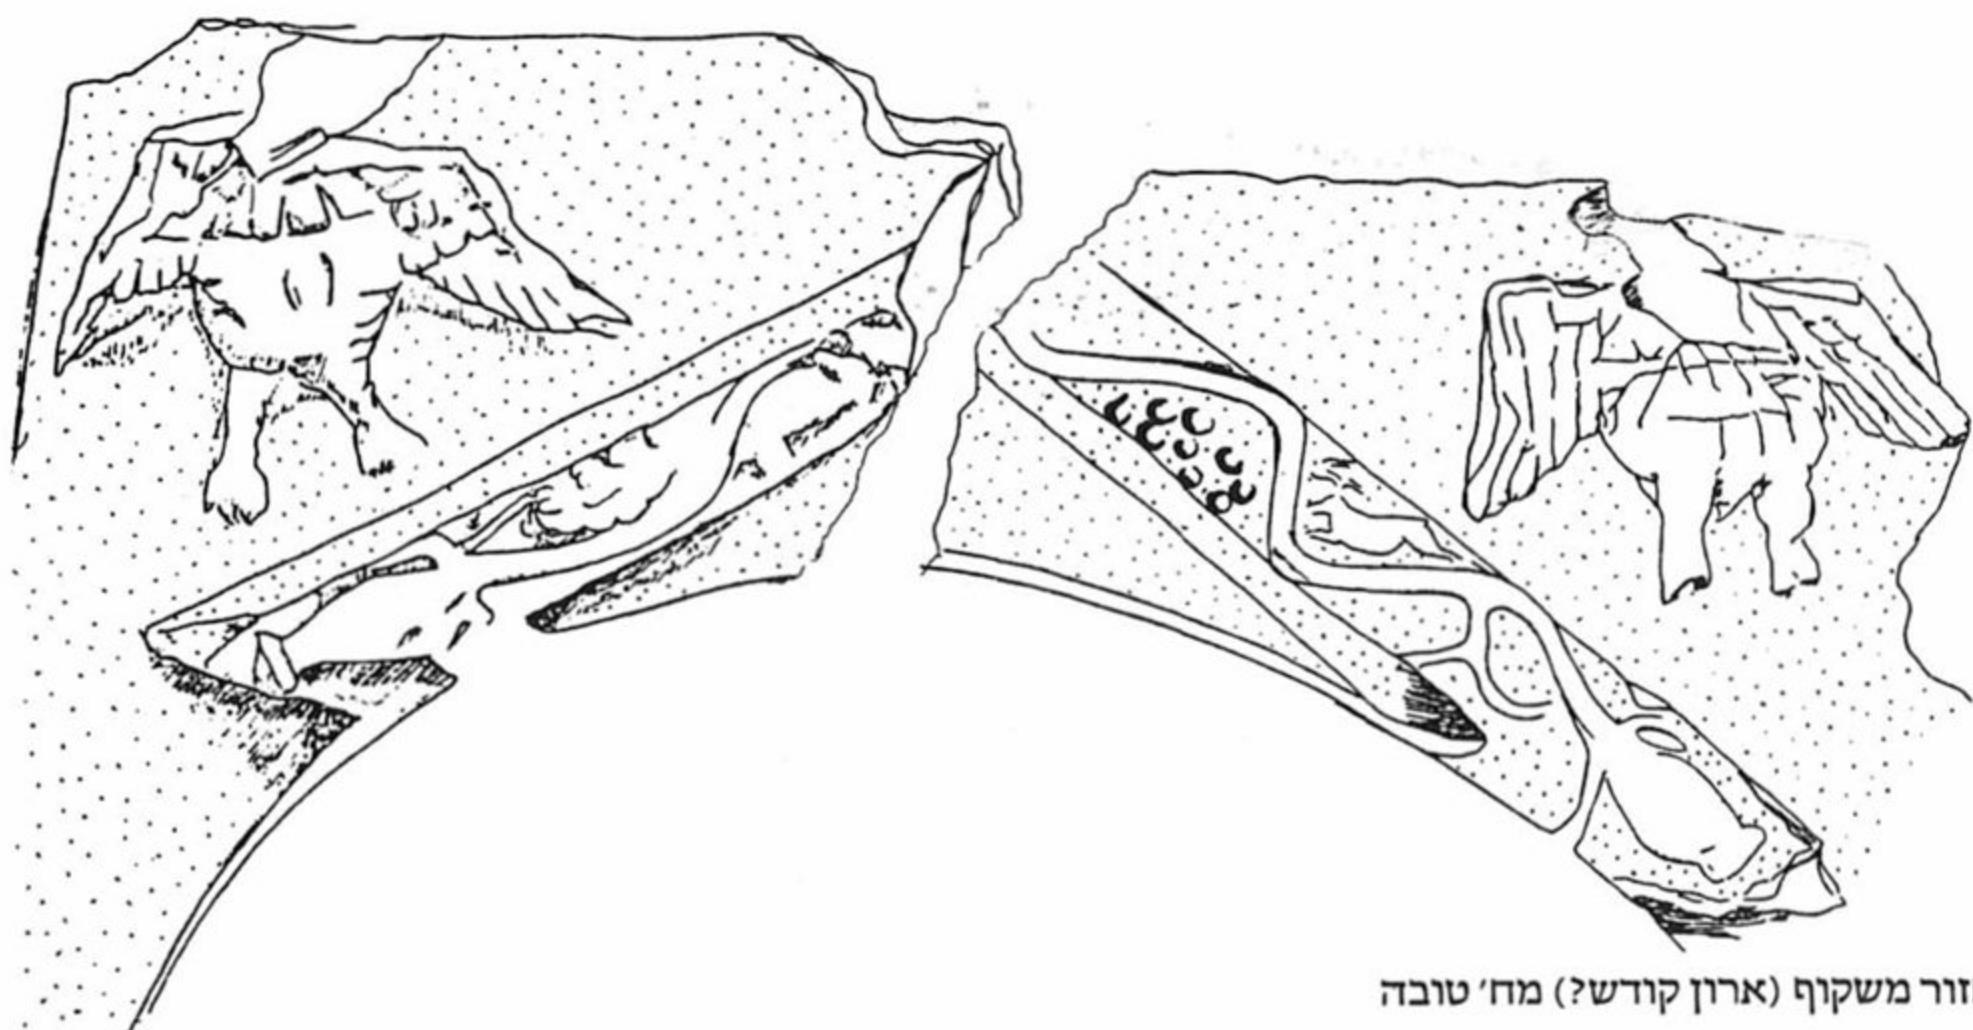
שחזר משקוף (ארון קודש?) מה' טוביה

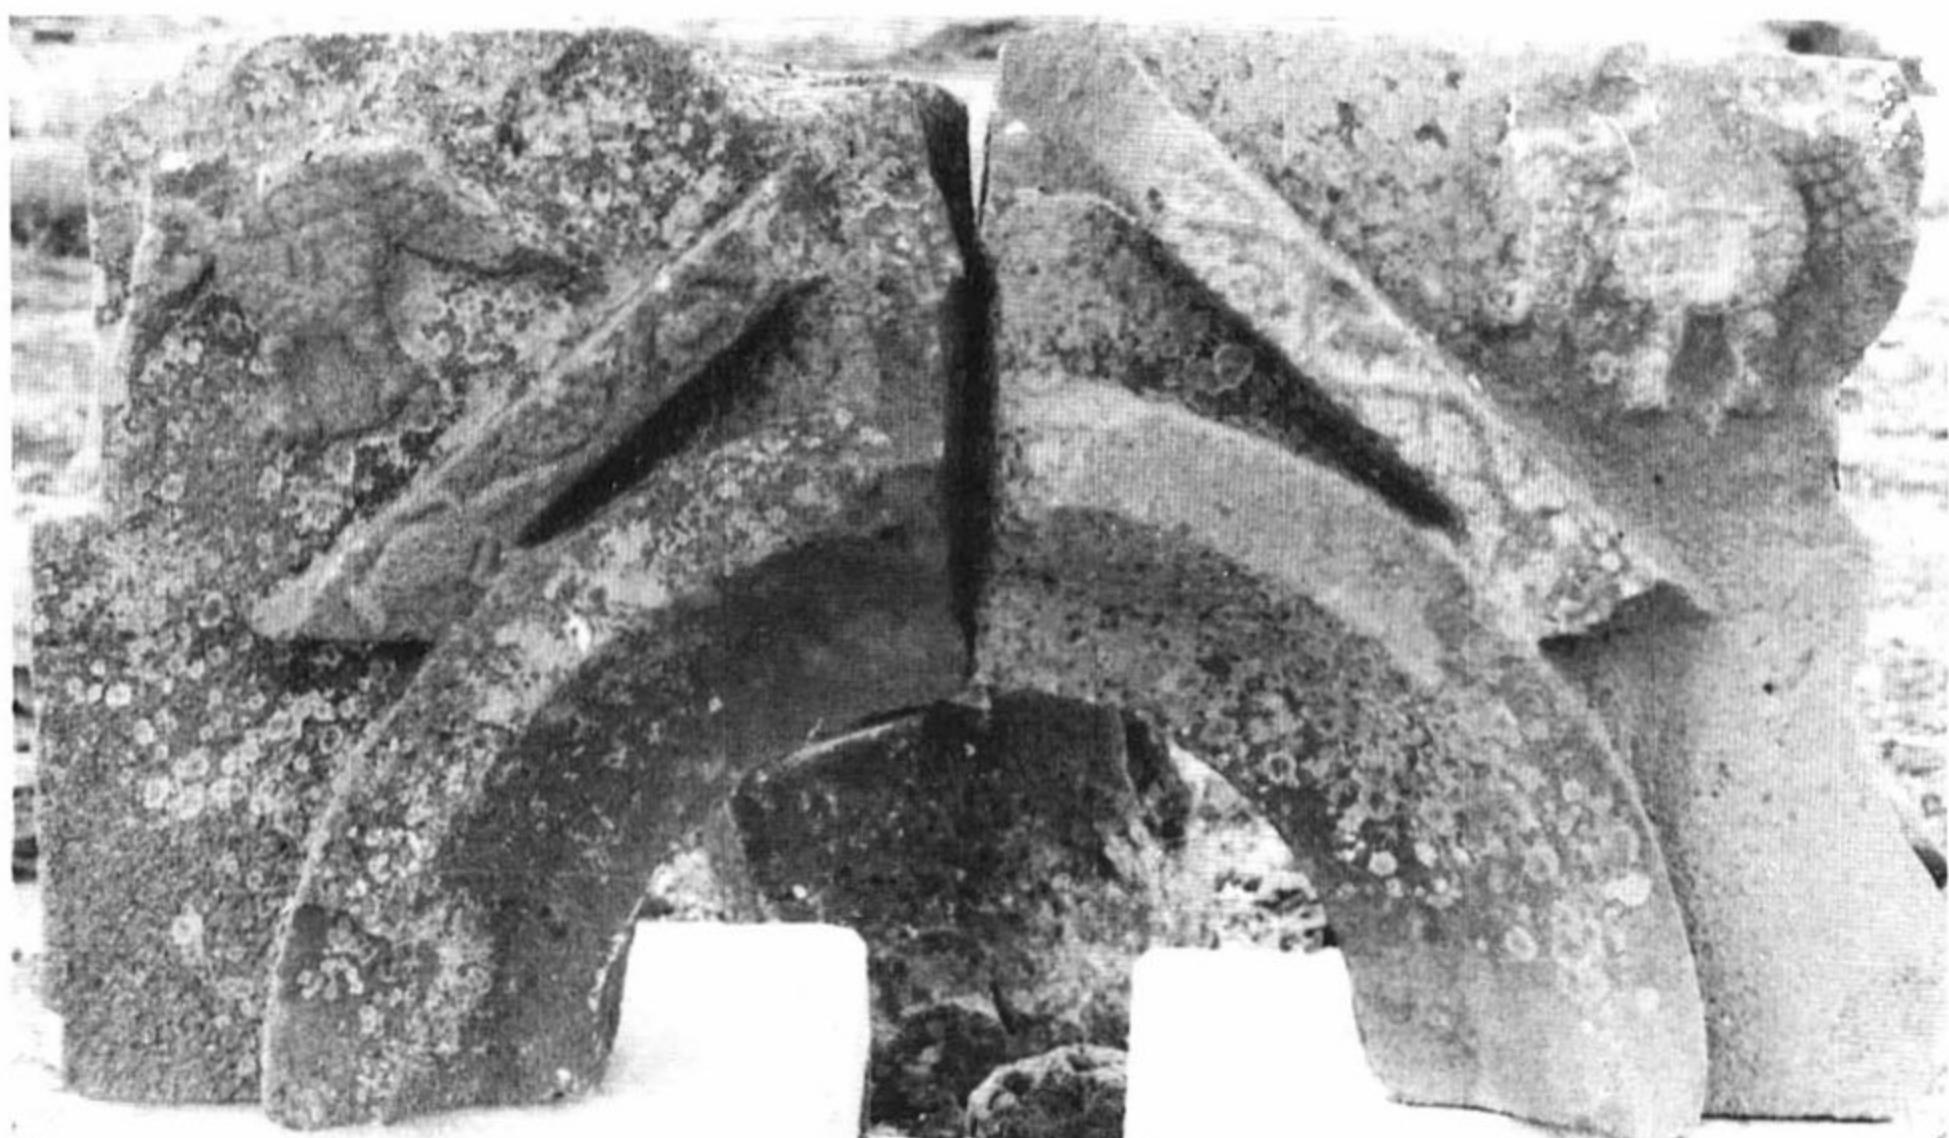
משקוף עלייו עיטים או נשרים מה' טוביה

קיומו של בית-כנסת במקום הוצע בשנות ה-50 בידי מפקח אגף העתיקות ג'. תפילינסקי. האיתור נקבע לפיה מציאת פריטים ארכיטקטוניים, בעיקר שני חלקי משקוף שעליו תבלין עיטים ("נשרים"), האופייני לבתי-כנסת קודמים. מקום הבניין עצמו לא אובחן, אם כי היו שייערו שהמבנה הערבי בשם נמצאו הפריטים, נבנה על גבי הבניין הקודם.

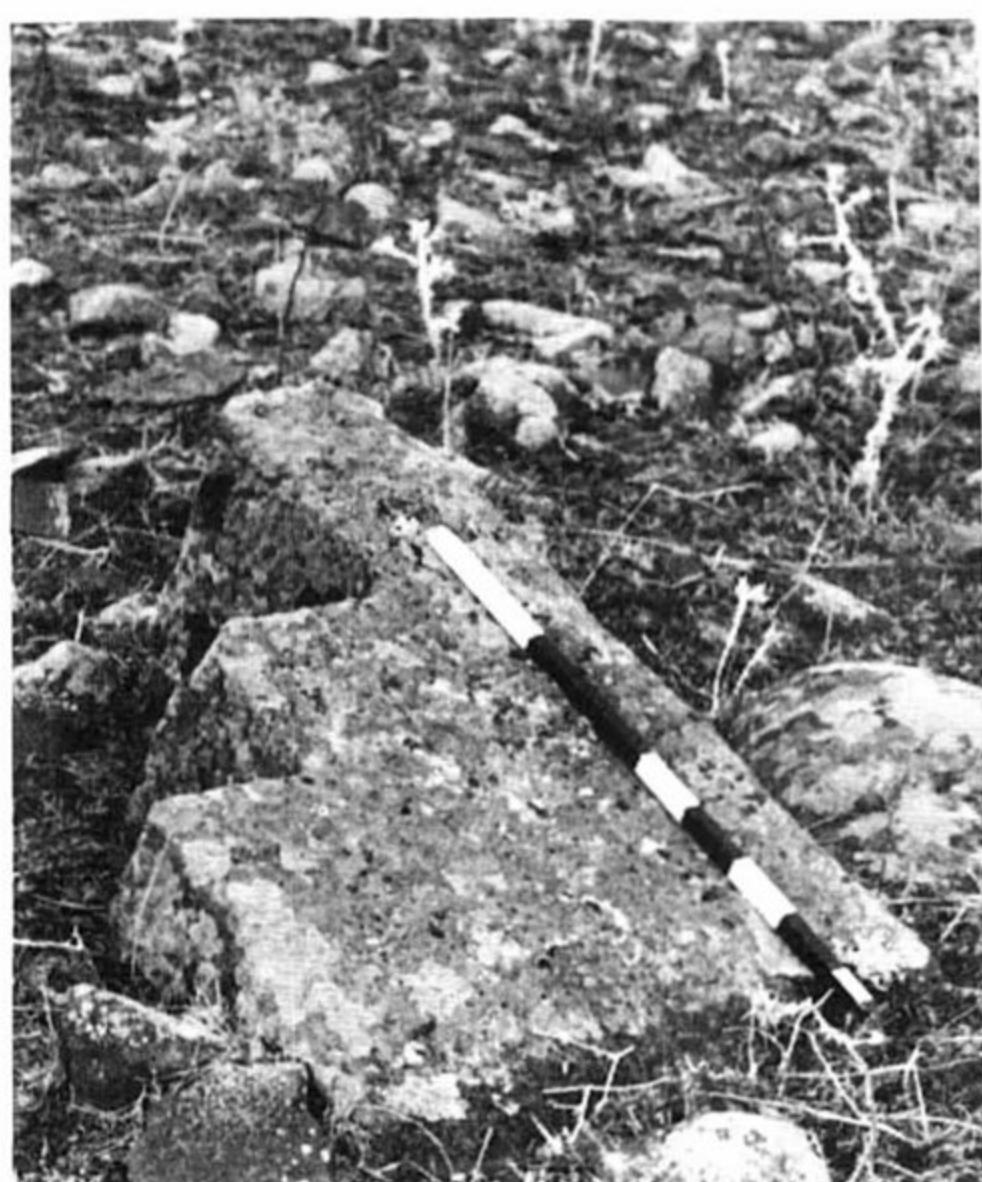
קתדרה מה' טוביה

גילוי חשוב ומשמעותי הוא מתקן אבן מונוליתי המונח כ-400 מ' מדרום וגובה יותר ממוקם בbatis-הכנסת. המתקן עשוי אבן אחת. גובהו 145 ס'מ., רוחבו 60 ס'מ., עומק שלח המדרגה התח-תונה 28 ס'מ. והעלונה – 33 ס'מ. מעלה יש מסעדי-משענת בגובה 44 ס'מ., מעוגלת בקצתויה. נראה שזוofi קתדרה דמשה, שמסוגה נמצא בbatis-הכנסת בכורזים, חמת-טבריה ובאי דלוס שבים האגאי (המילה "קייתדרה" מופיעה בכתב במלתון. נראה אודוטיה בחוברת זו). מישחו, ניסה כנראה לקחתה מבית-הכנסת והשאירה בשטח. בחורבה חרסים מהתקופות הרומיות והbizantiיניות. כן נמצאו בה שני מטבעות, מהמאה החמישית-ששית. גם בחורבה שמצפון לנחל טובים יש כמה פריטים ארכיטקטוניים (בנוסף

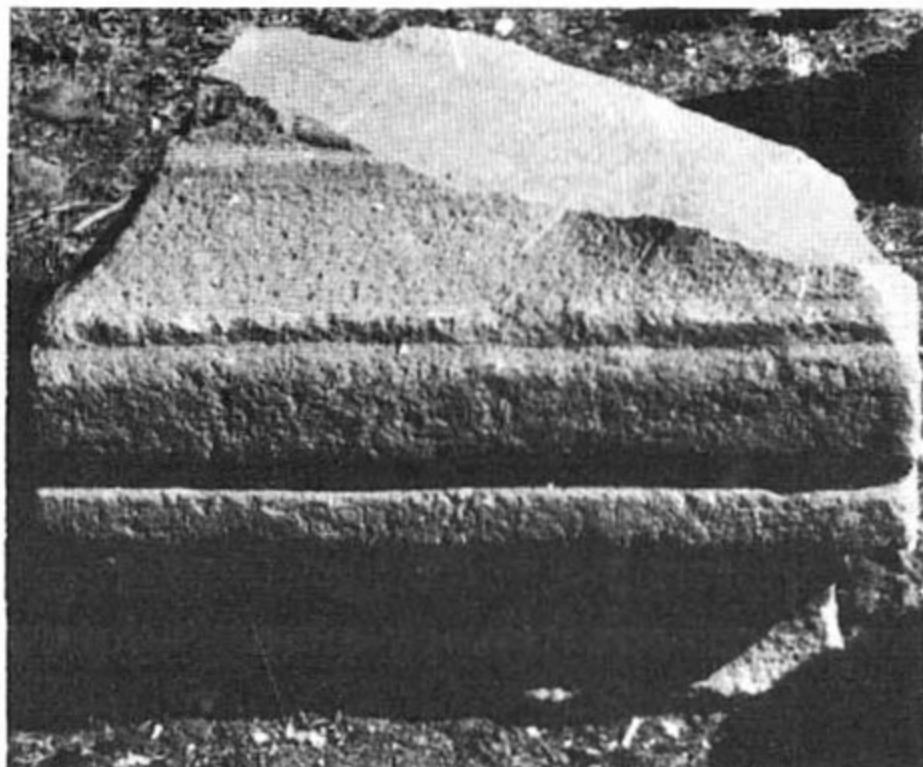
ביסיס מזוודה פתוח מה' נטור

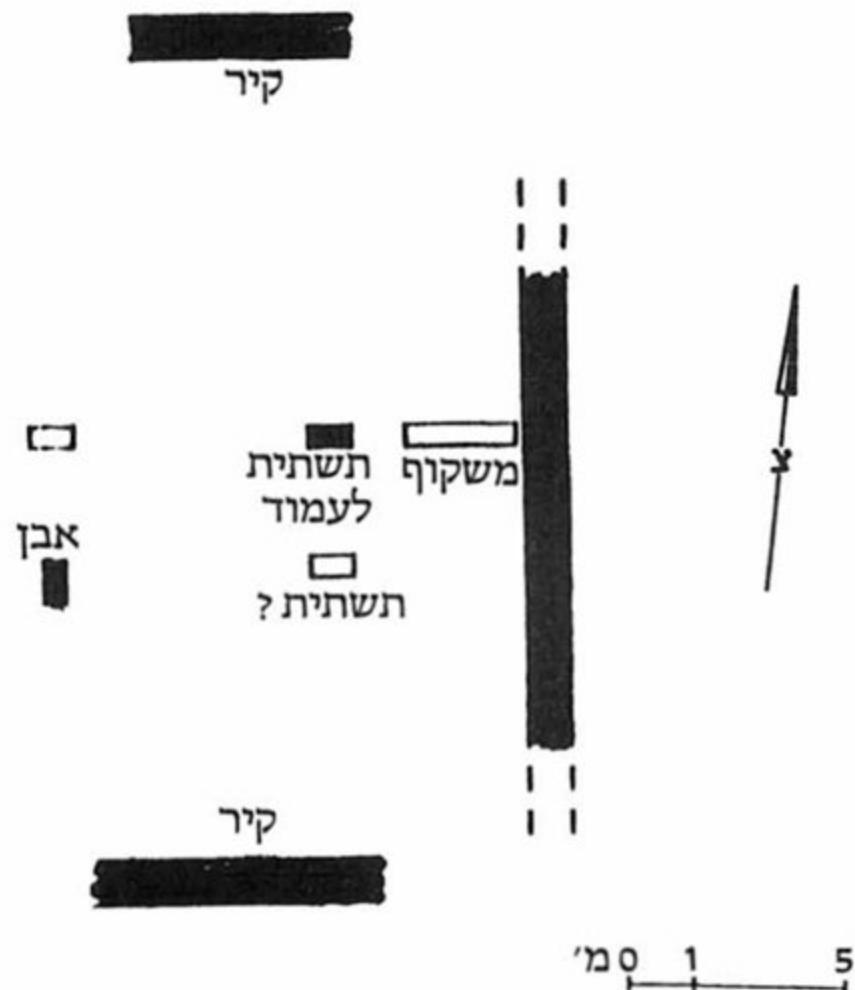
בית-הכנסת בכפר סמא – תכנית סכימאטית

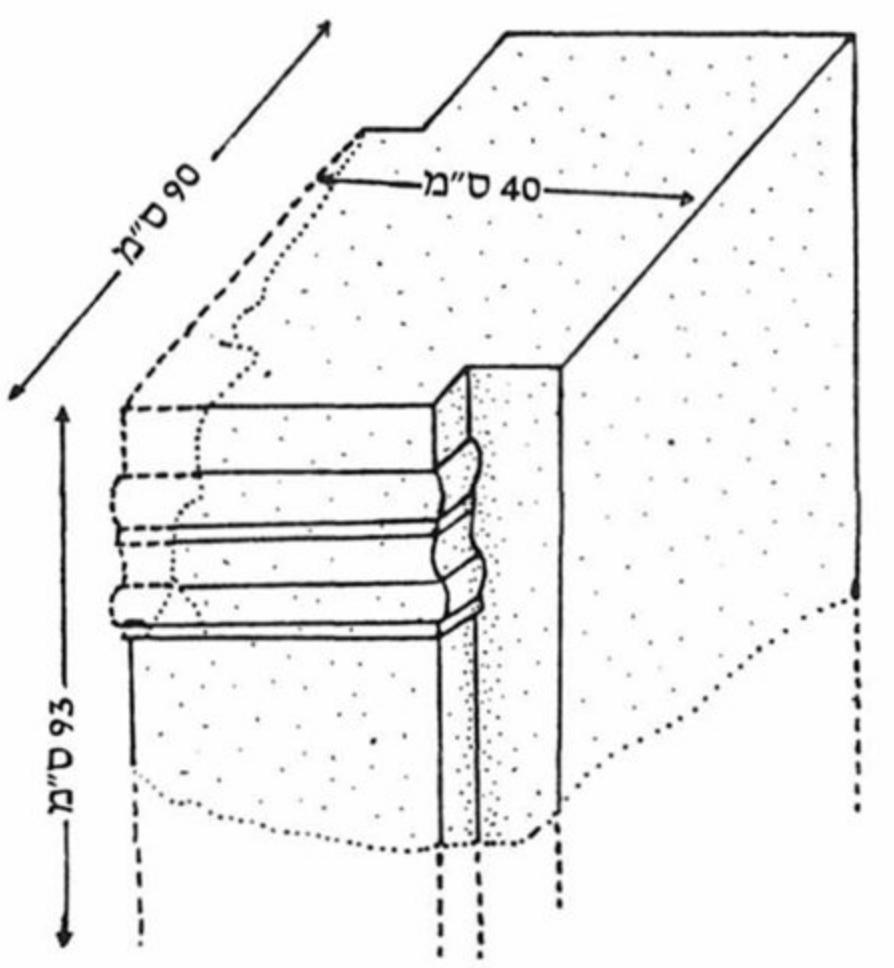
שבר מזוזת פתח מה' סמא – שרטוט

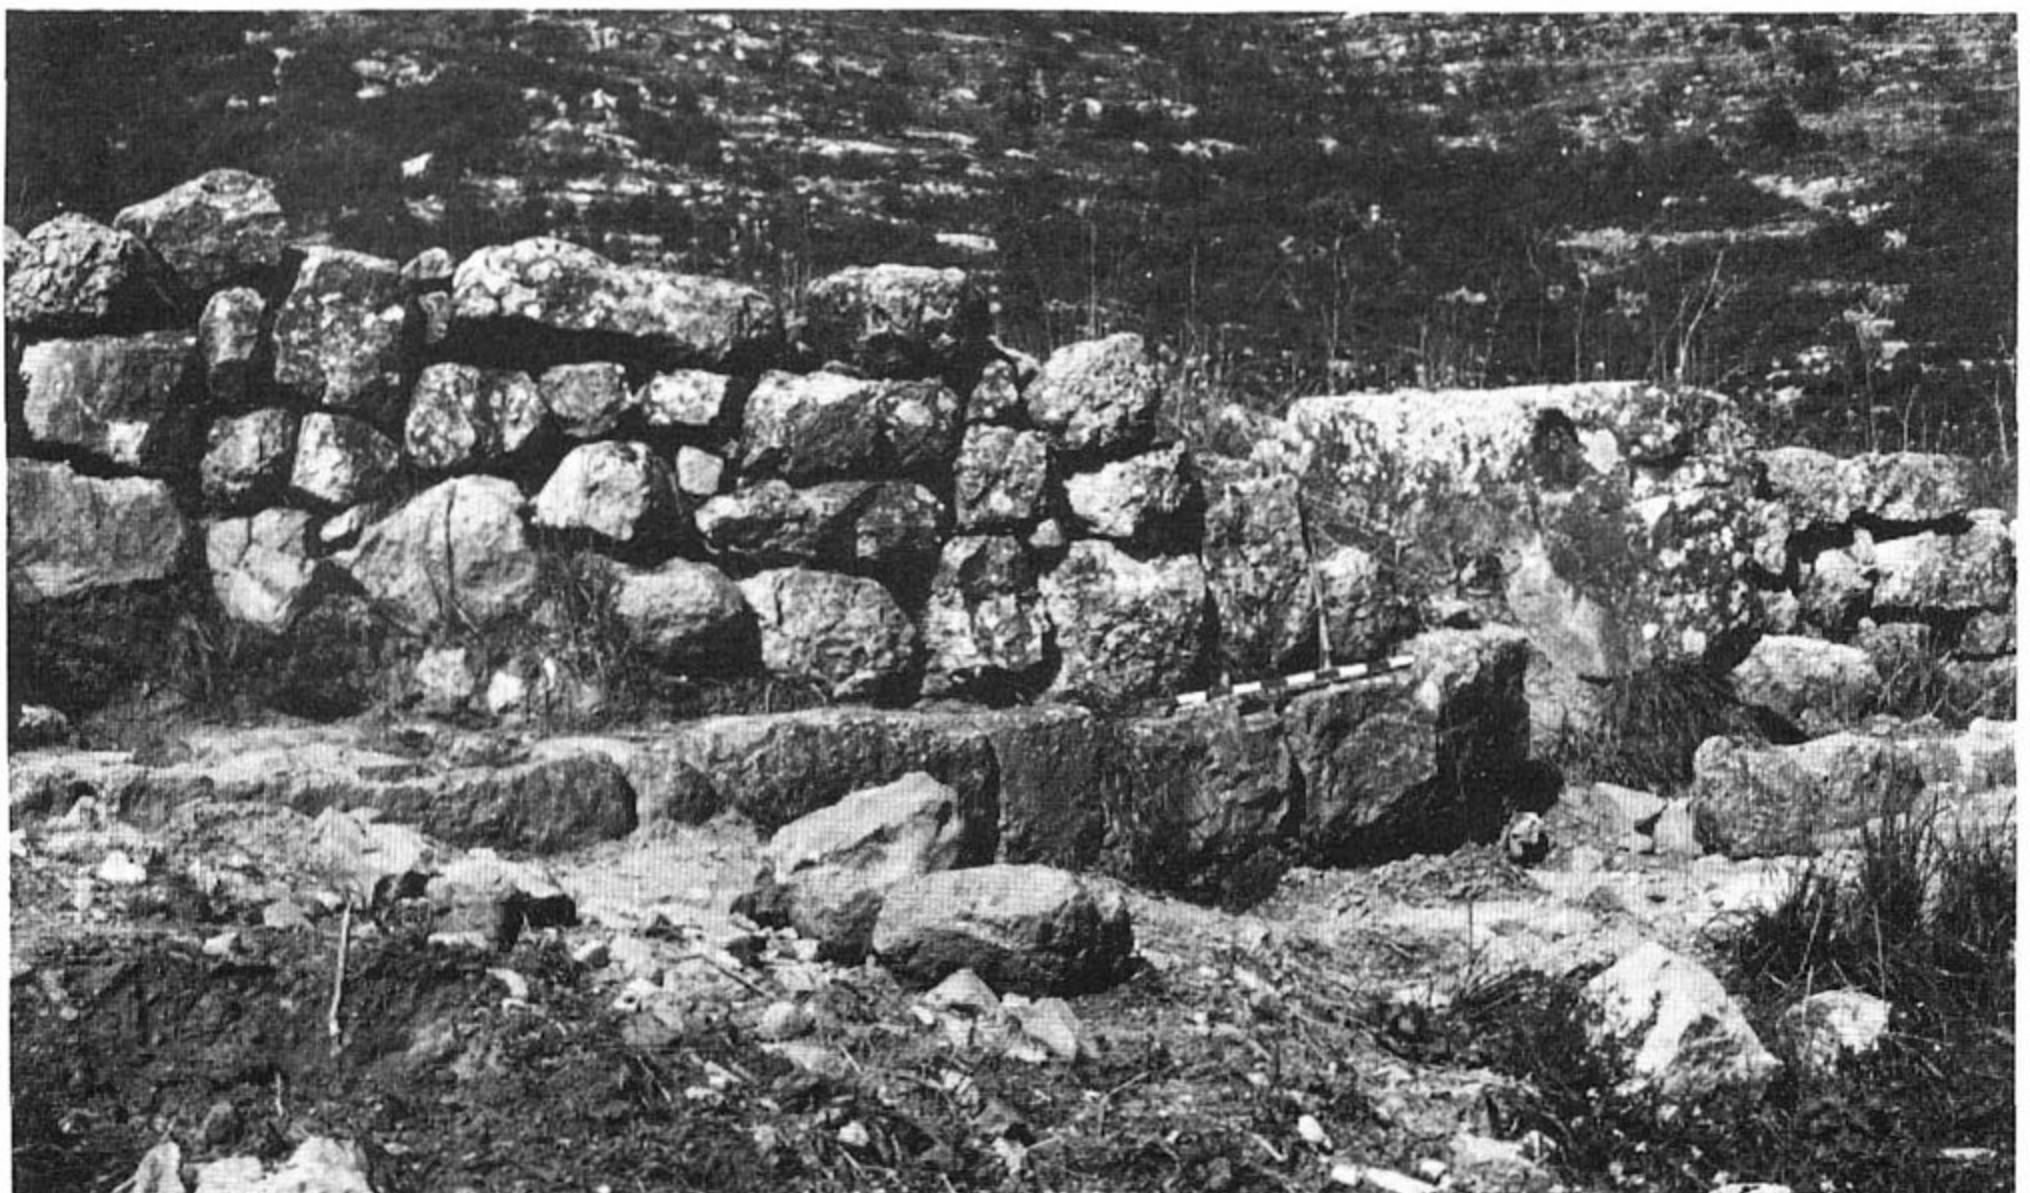
הקיר המזרחי והמשקוף – כפר סמא'

בצפון החורבה מונח שבר כוורת ובדרומה שבר מגולף של אבן קשת. בחורבה פזורות אבני גזית, בהן שבר ממשקוף בגודל 1.31×0.60 מ' וגובה 0.5 מ', המזכיר את אבני בית-הכנסת בברעם. בחצרו של אפרים קרני בכפר שמאלי מונחות אבני מהחורבה ובהן חולית עמוד ואבן מרובעת גדרולה שהלכה העליון חצובางן. בחצר משפחת ליבוביין מונחת כוורת דוריית

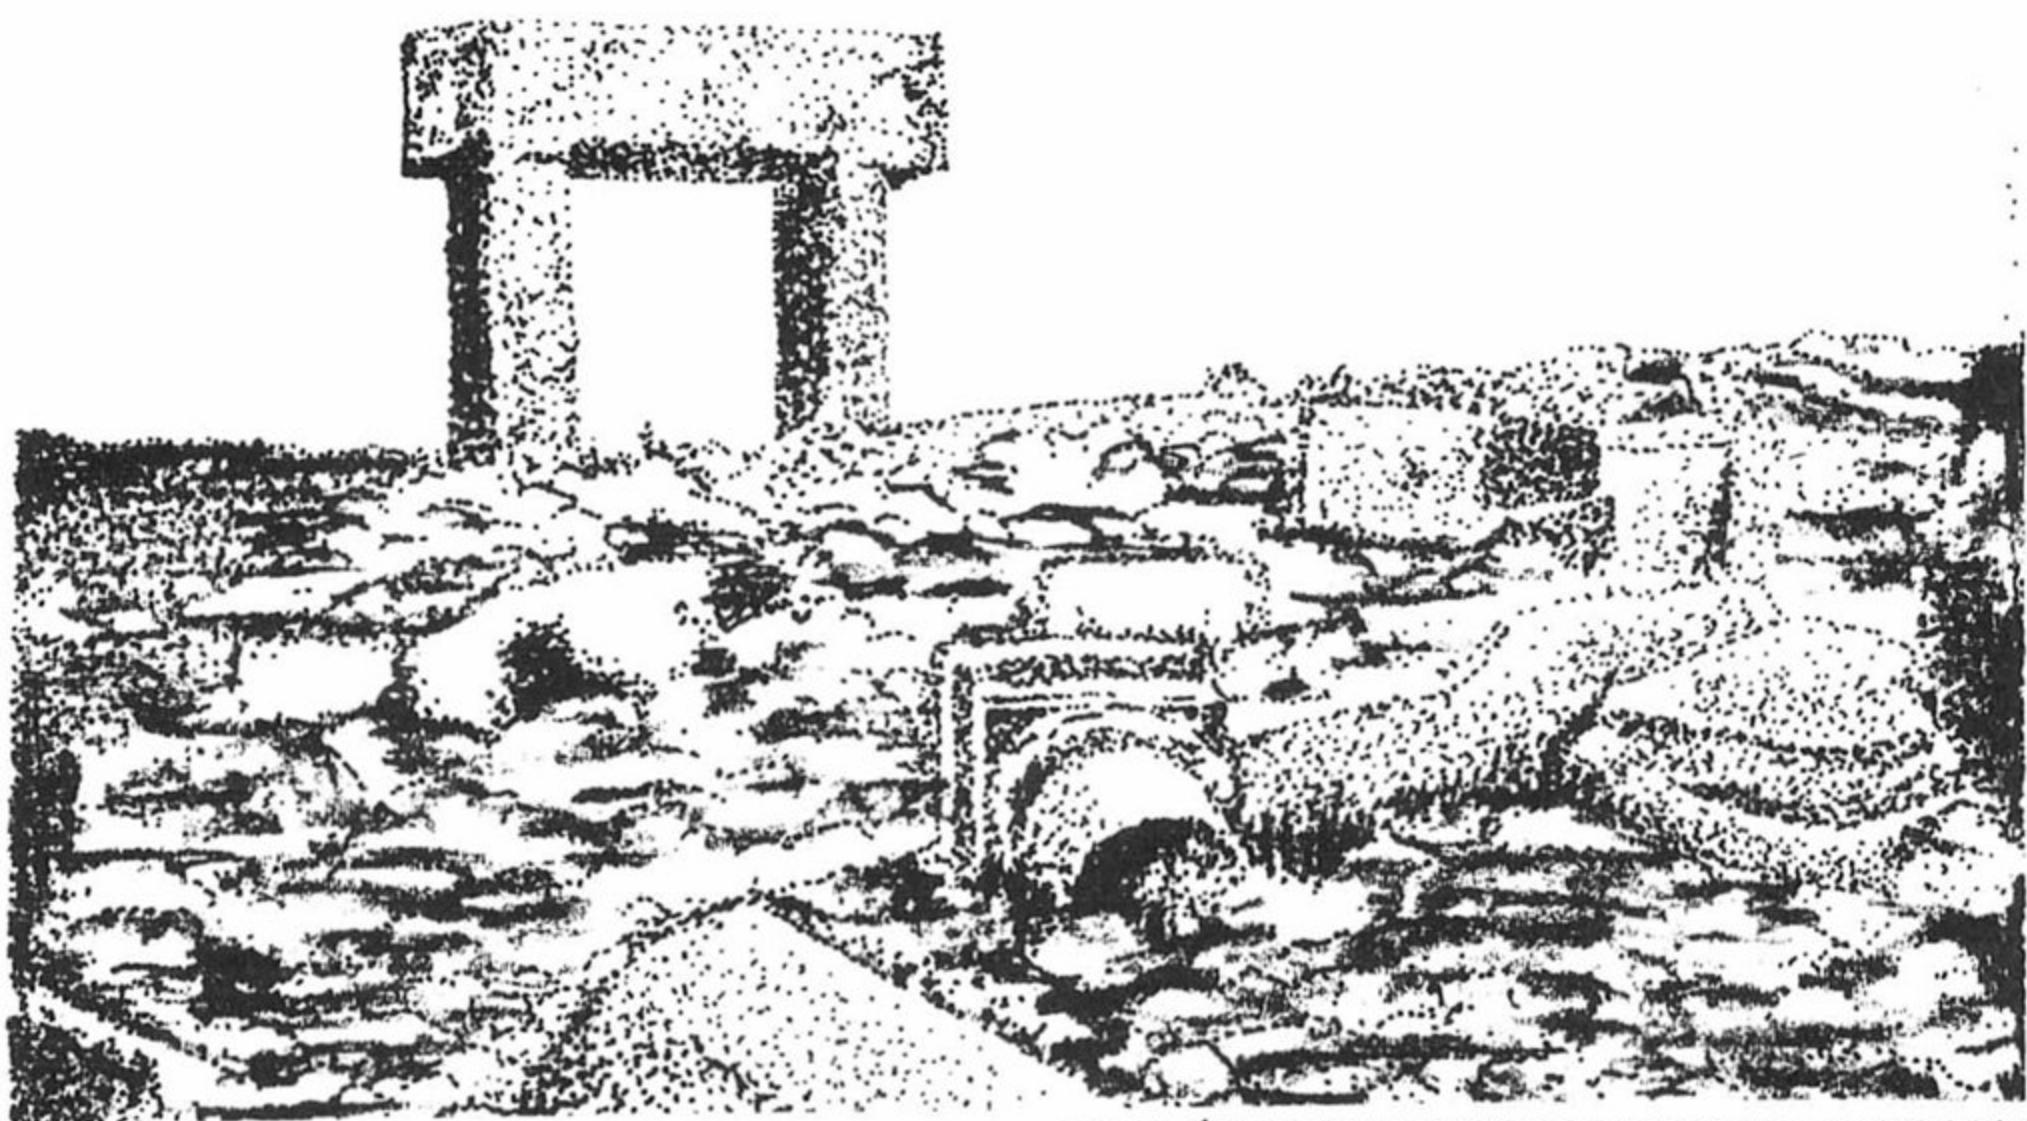
שער בית-הכנסת הצפוני (הקטן) מכפר ברעם (צלום מסוף המאה ה'ט)

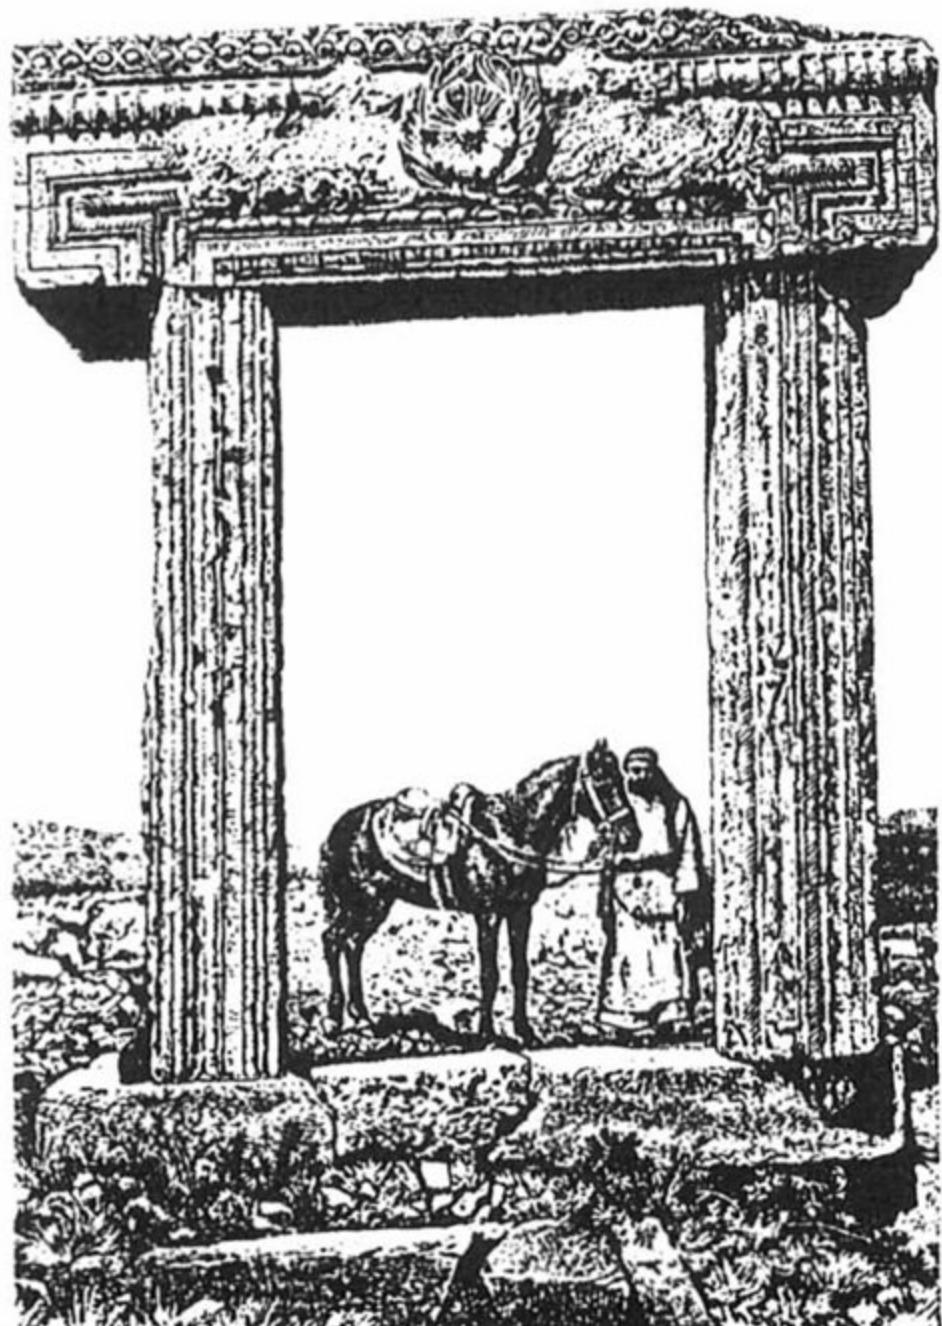
שער בית-הכנסת הצפוני (הקטן) בברעם
ציור משלחת הסקר הבריטי – 1881

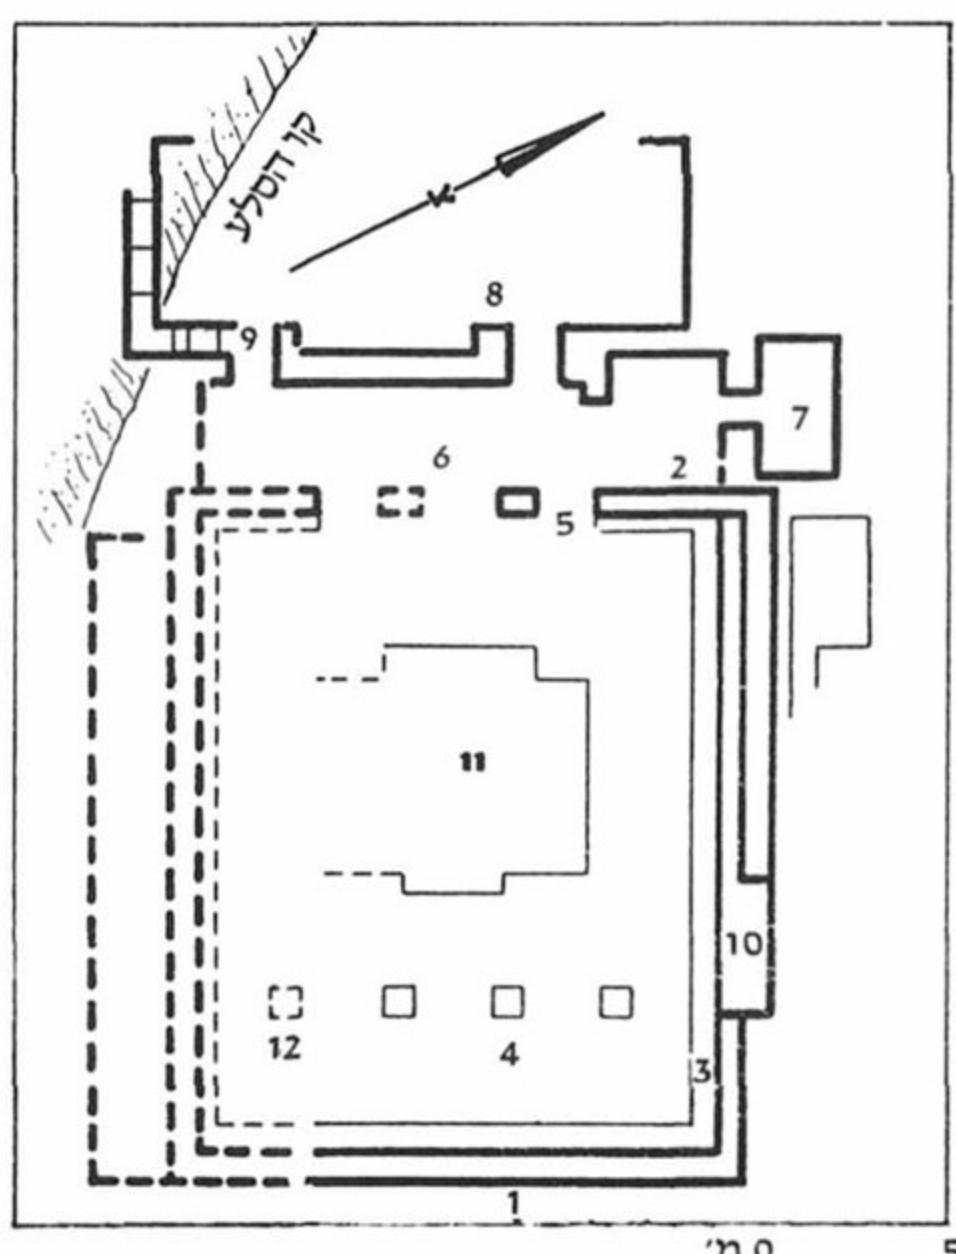
תכנית בית הכנסת החצוב

בסקר מבנה זה נוטפו פרטים רבים המאפשרים לשחזר את החזיות והפתחים ממערב (ברסלבי היה בדעה שחזית הפתחים של הבניין הייתה מדרום). השרידים בשטח כוללים משטח מישר של סלע וקירות חצובים בצפון ובמזרחה. הקיר

3. המספרים 1–12 מתיחסים לתרשים של שרידי בית-הכנסת החצוב.

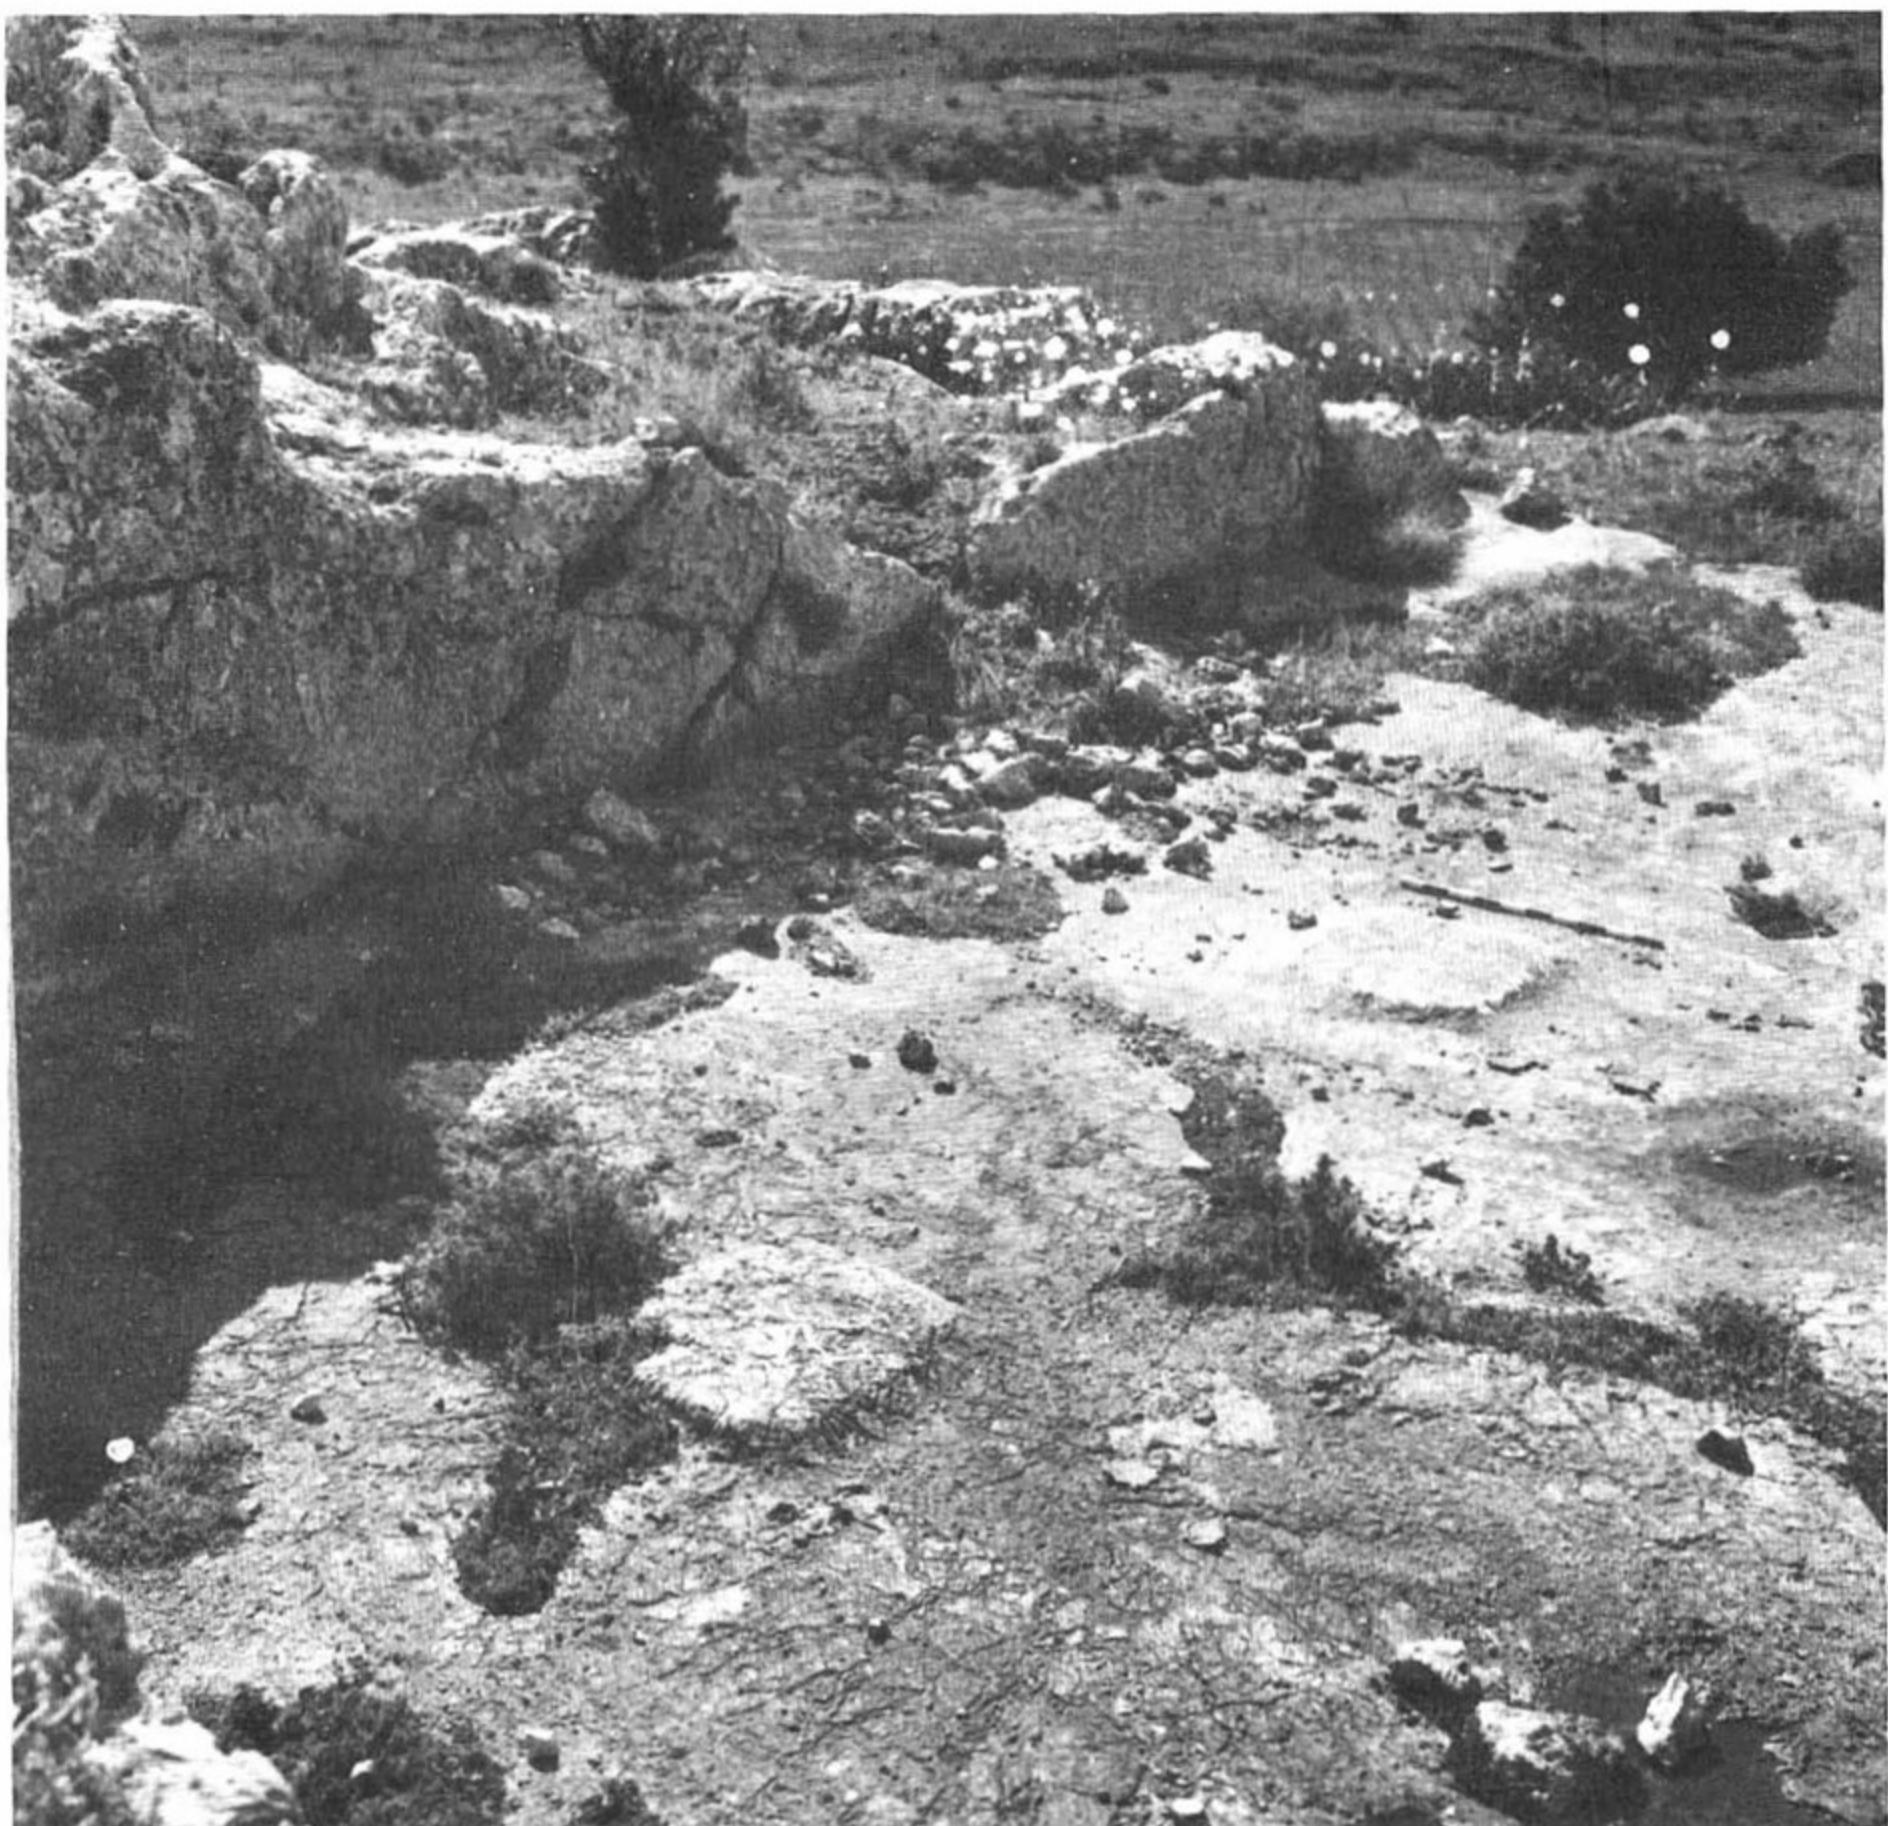
בסיסי עמודים חצובים בסלע בבית-הכנסת בכפר חנניה

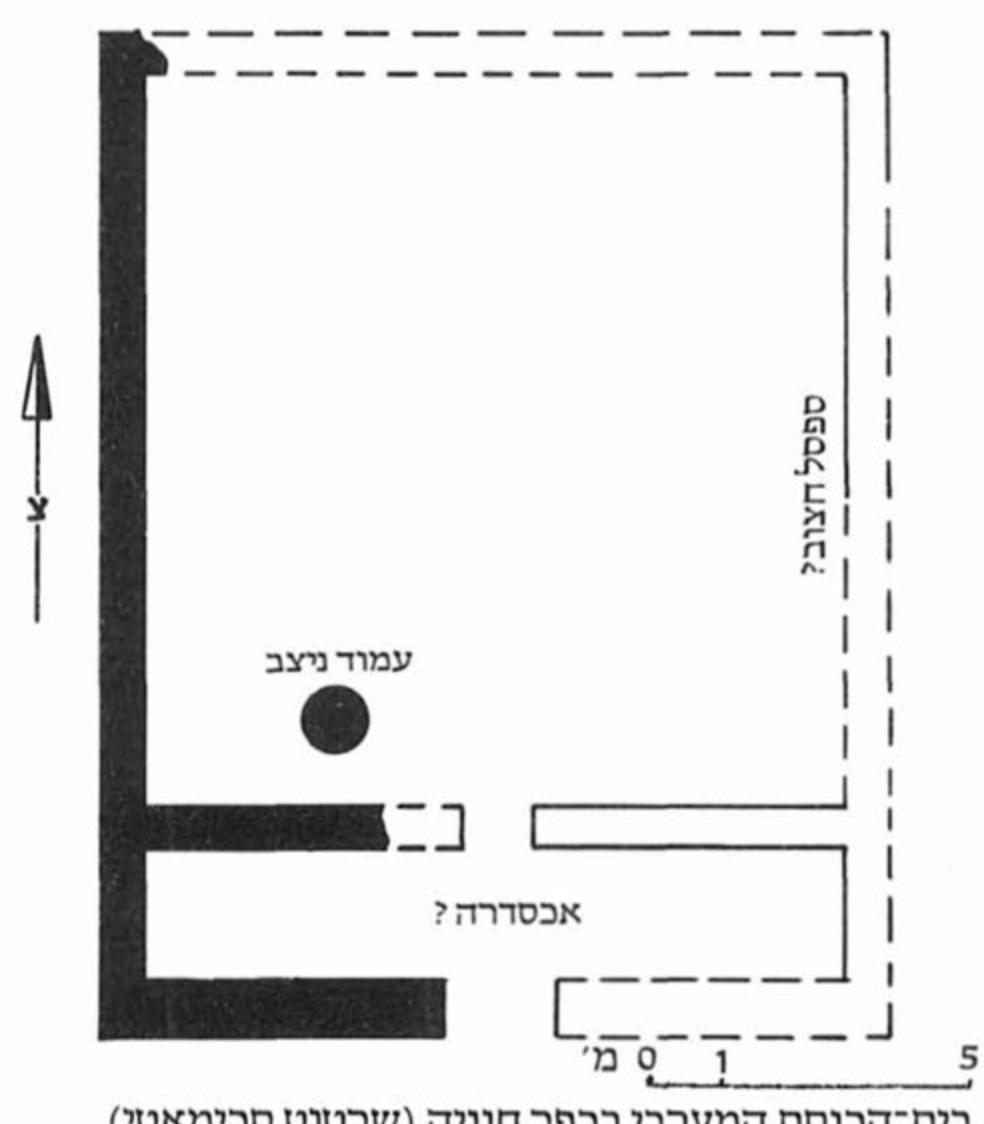
בית-הכנסת המערבי בכפר חנניה (שרטוט סכימאי)

בתווך המבנה מונחים שני בסיסי עמודים, מהם אחד אולי באתרו. הם מעלים את האפשרות שהמבנה היה מחולק על-ידי שתי שורות עמודים בצורת בסיליקה. במזוזה המבנה מצוי דרגש סלע טבעי, מעין ספסל-מושב, ולידו גרם מדרגות, שיש לו אולי קשר לאולם הסמוך, שגם אופיו ציבורי – אם כי פחות מובהק מהאולם הראשון. בין שרידי הכפר, שברי שני עמודים מאבן בהירה. הדבר טוען בדיקה נוספת.

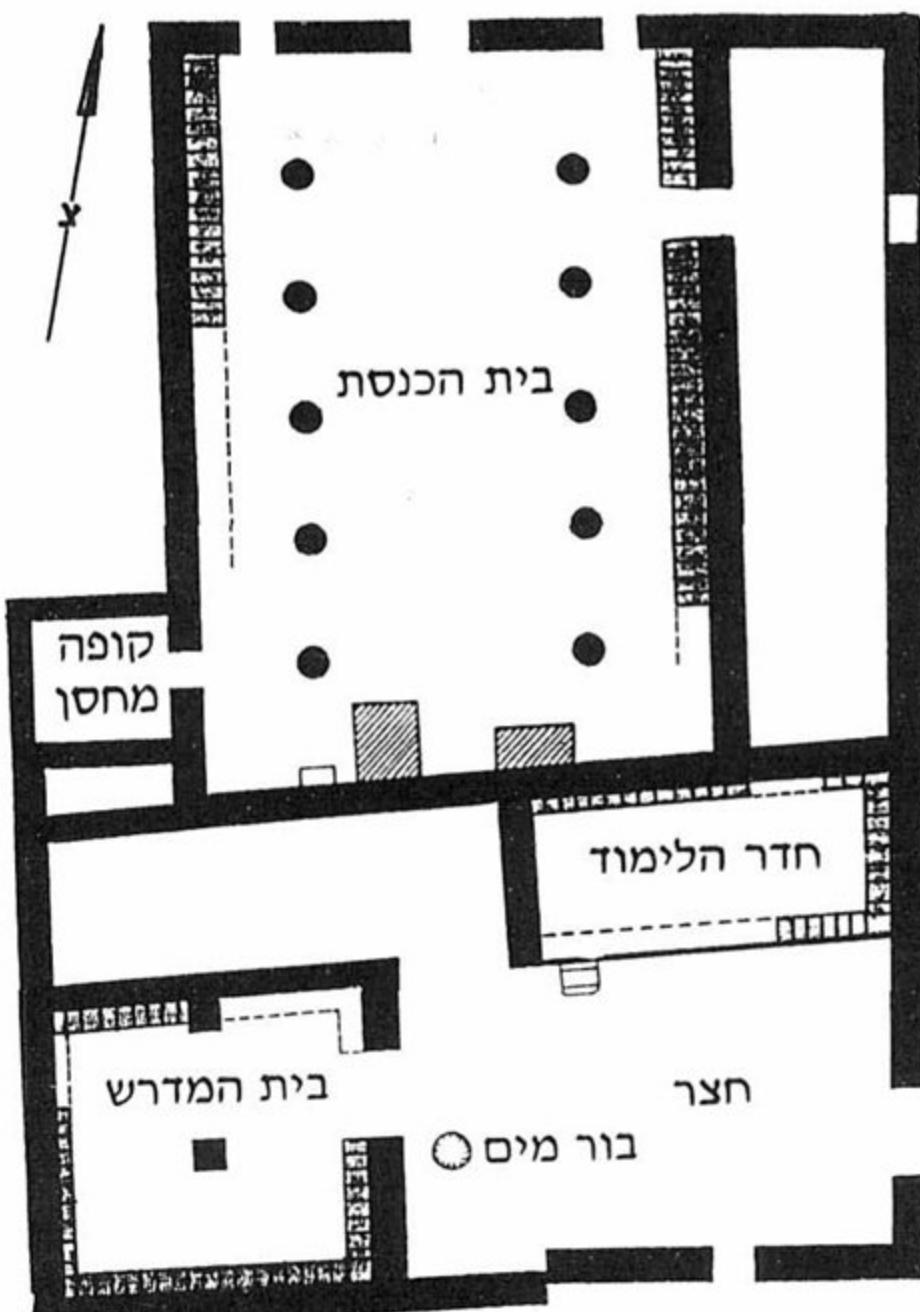
בית-הכנסת ובית-המדרשה מרות (שרטווט)
