בתיה' כנסת בגליל ובגולן

אריאל
כתב עת לידיעת
ארץ-ישראל

צבי אילן

**בתיל'בנסת
בגליל ובעולץ**

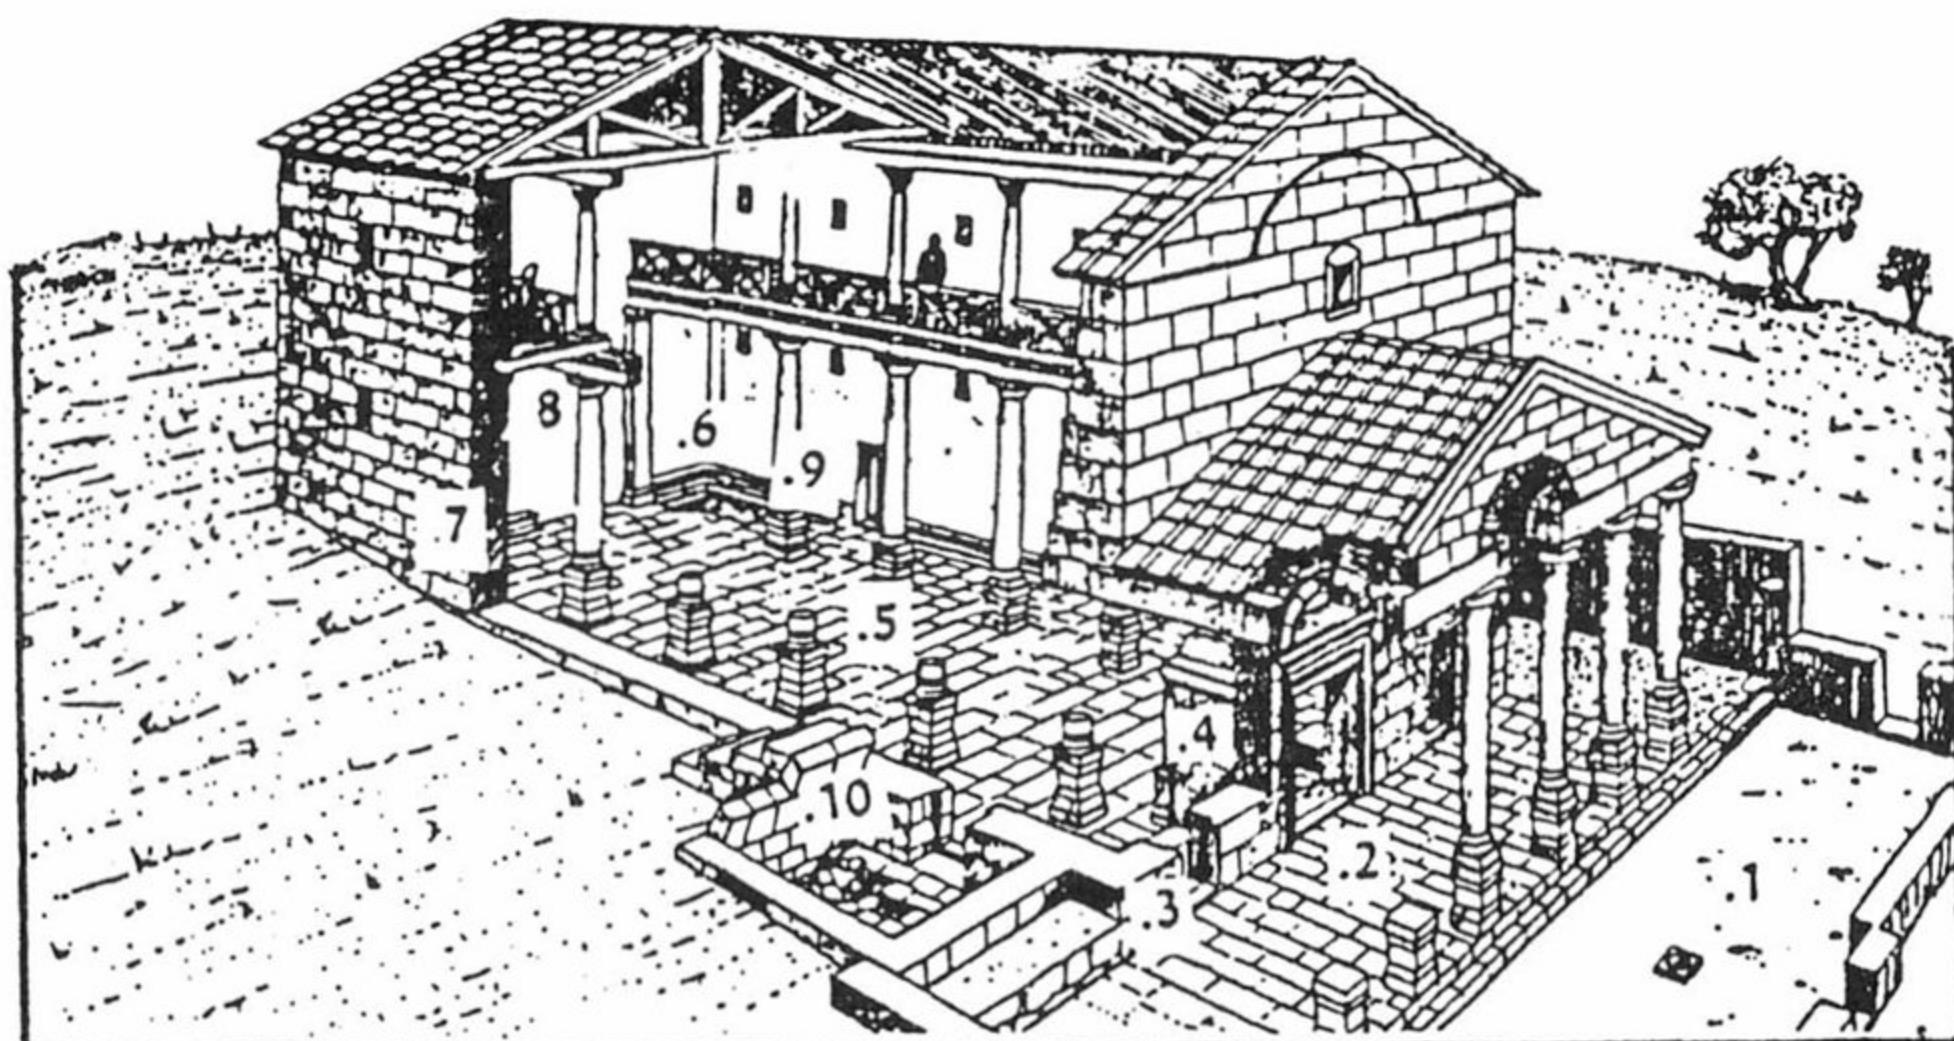
שחזור בית-הכנסת במרות

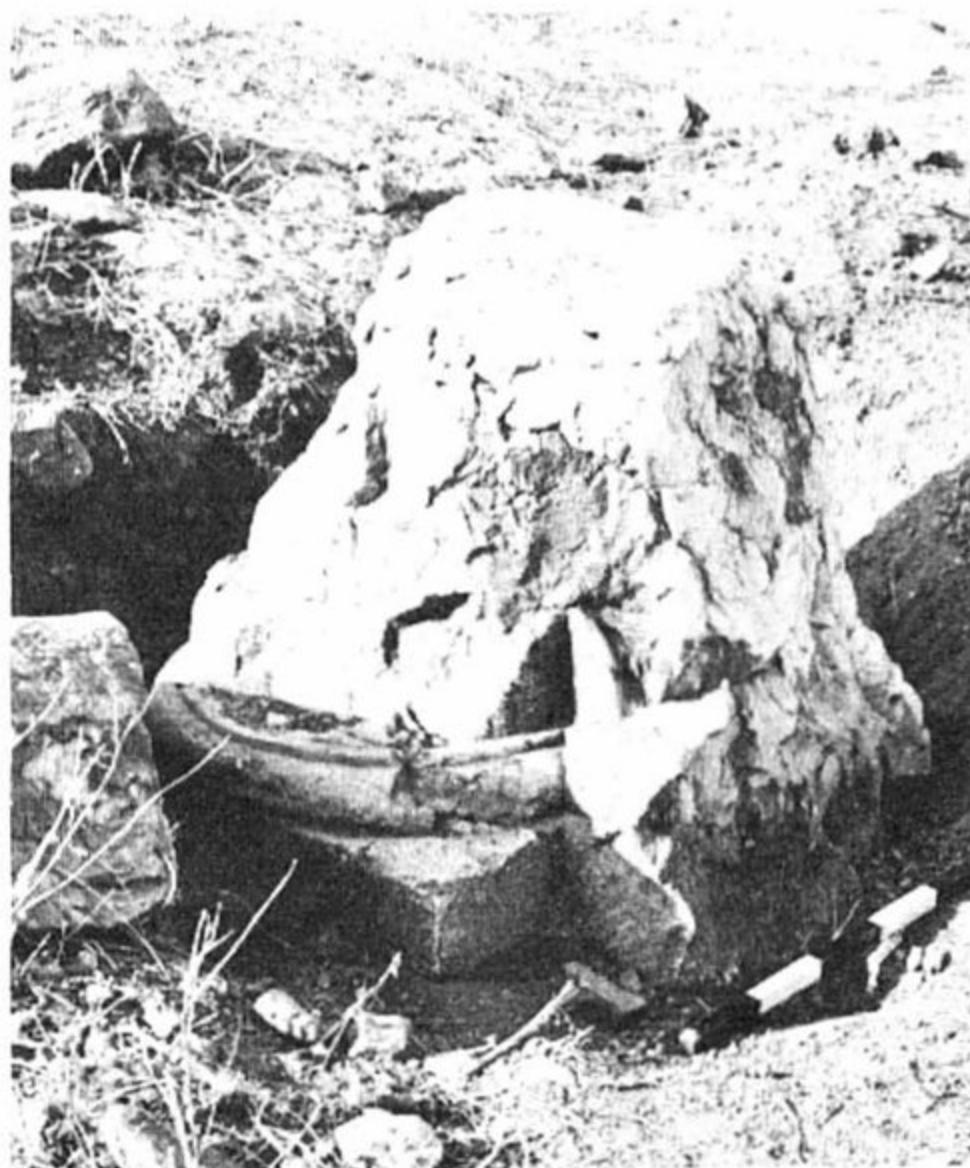
חוליות עמוד לב מבית-הכנסת בח' ואדי אל-חמאם

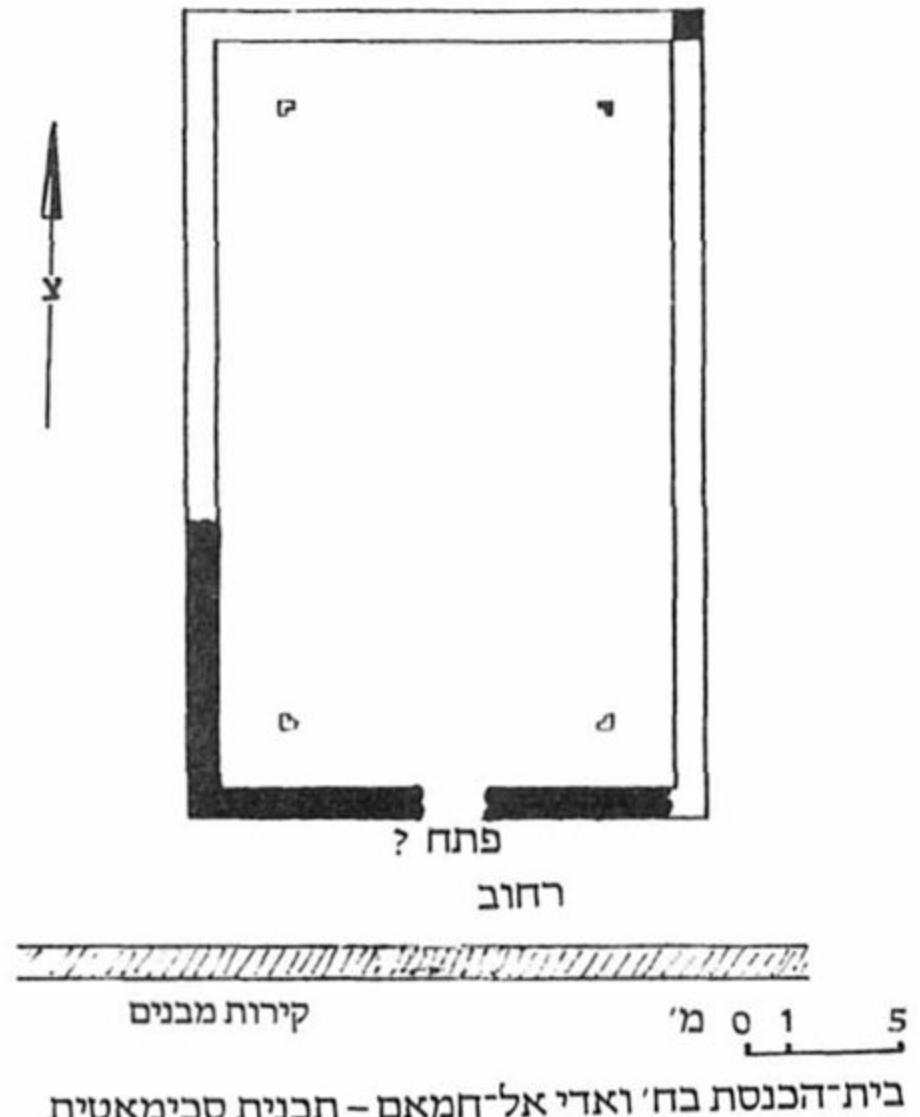
בית-הכנסת בח' ואדי אל-חמאם – תכנית סכימאית

כיוון בית-הכנסת הוא צפון-דרום. הפריט היהודי הנמצא באתרו (עד כמה שניתן לקבוע בלי חפירה), הוא בסיס עמוד-פינה דמוי לב. העמוד, שהוא בגובה של יותר ממטר, אופיני לבתי-הכנסת הקדומות, ונמצא בפינה הצפונית-לבתי-הכנסת הקדומות, ונמצא בפינה הצפונית-מזרחת של האולם. בהתאם למיקום של פרטיים אחרים שיחזרנו את תכניתו: אורך הבניין כ-26 מ' ורוחבו כ-17 מ'. הוא ניזוק קשה מרעש ועל כן

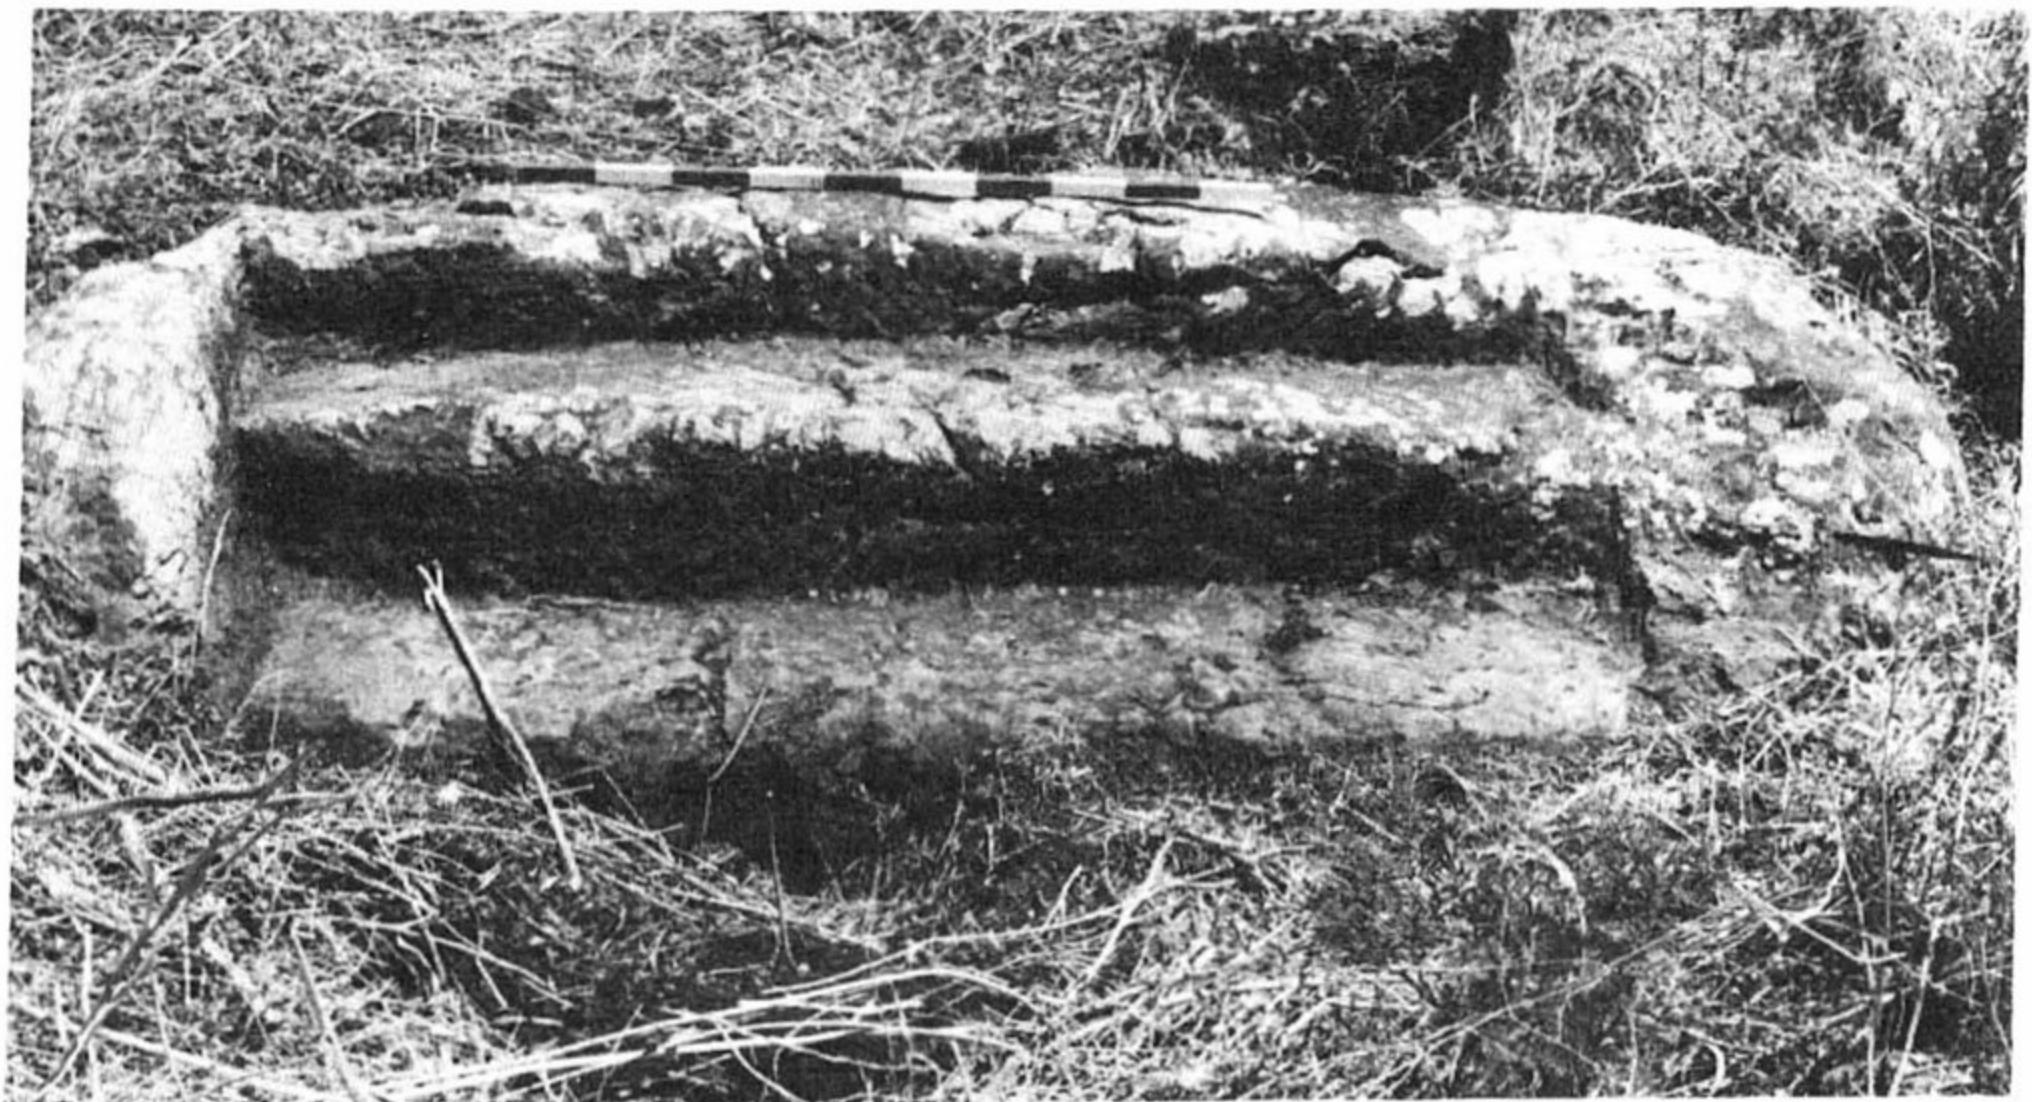
המדרגות בח' כור

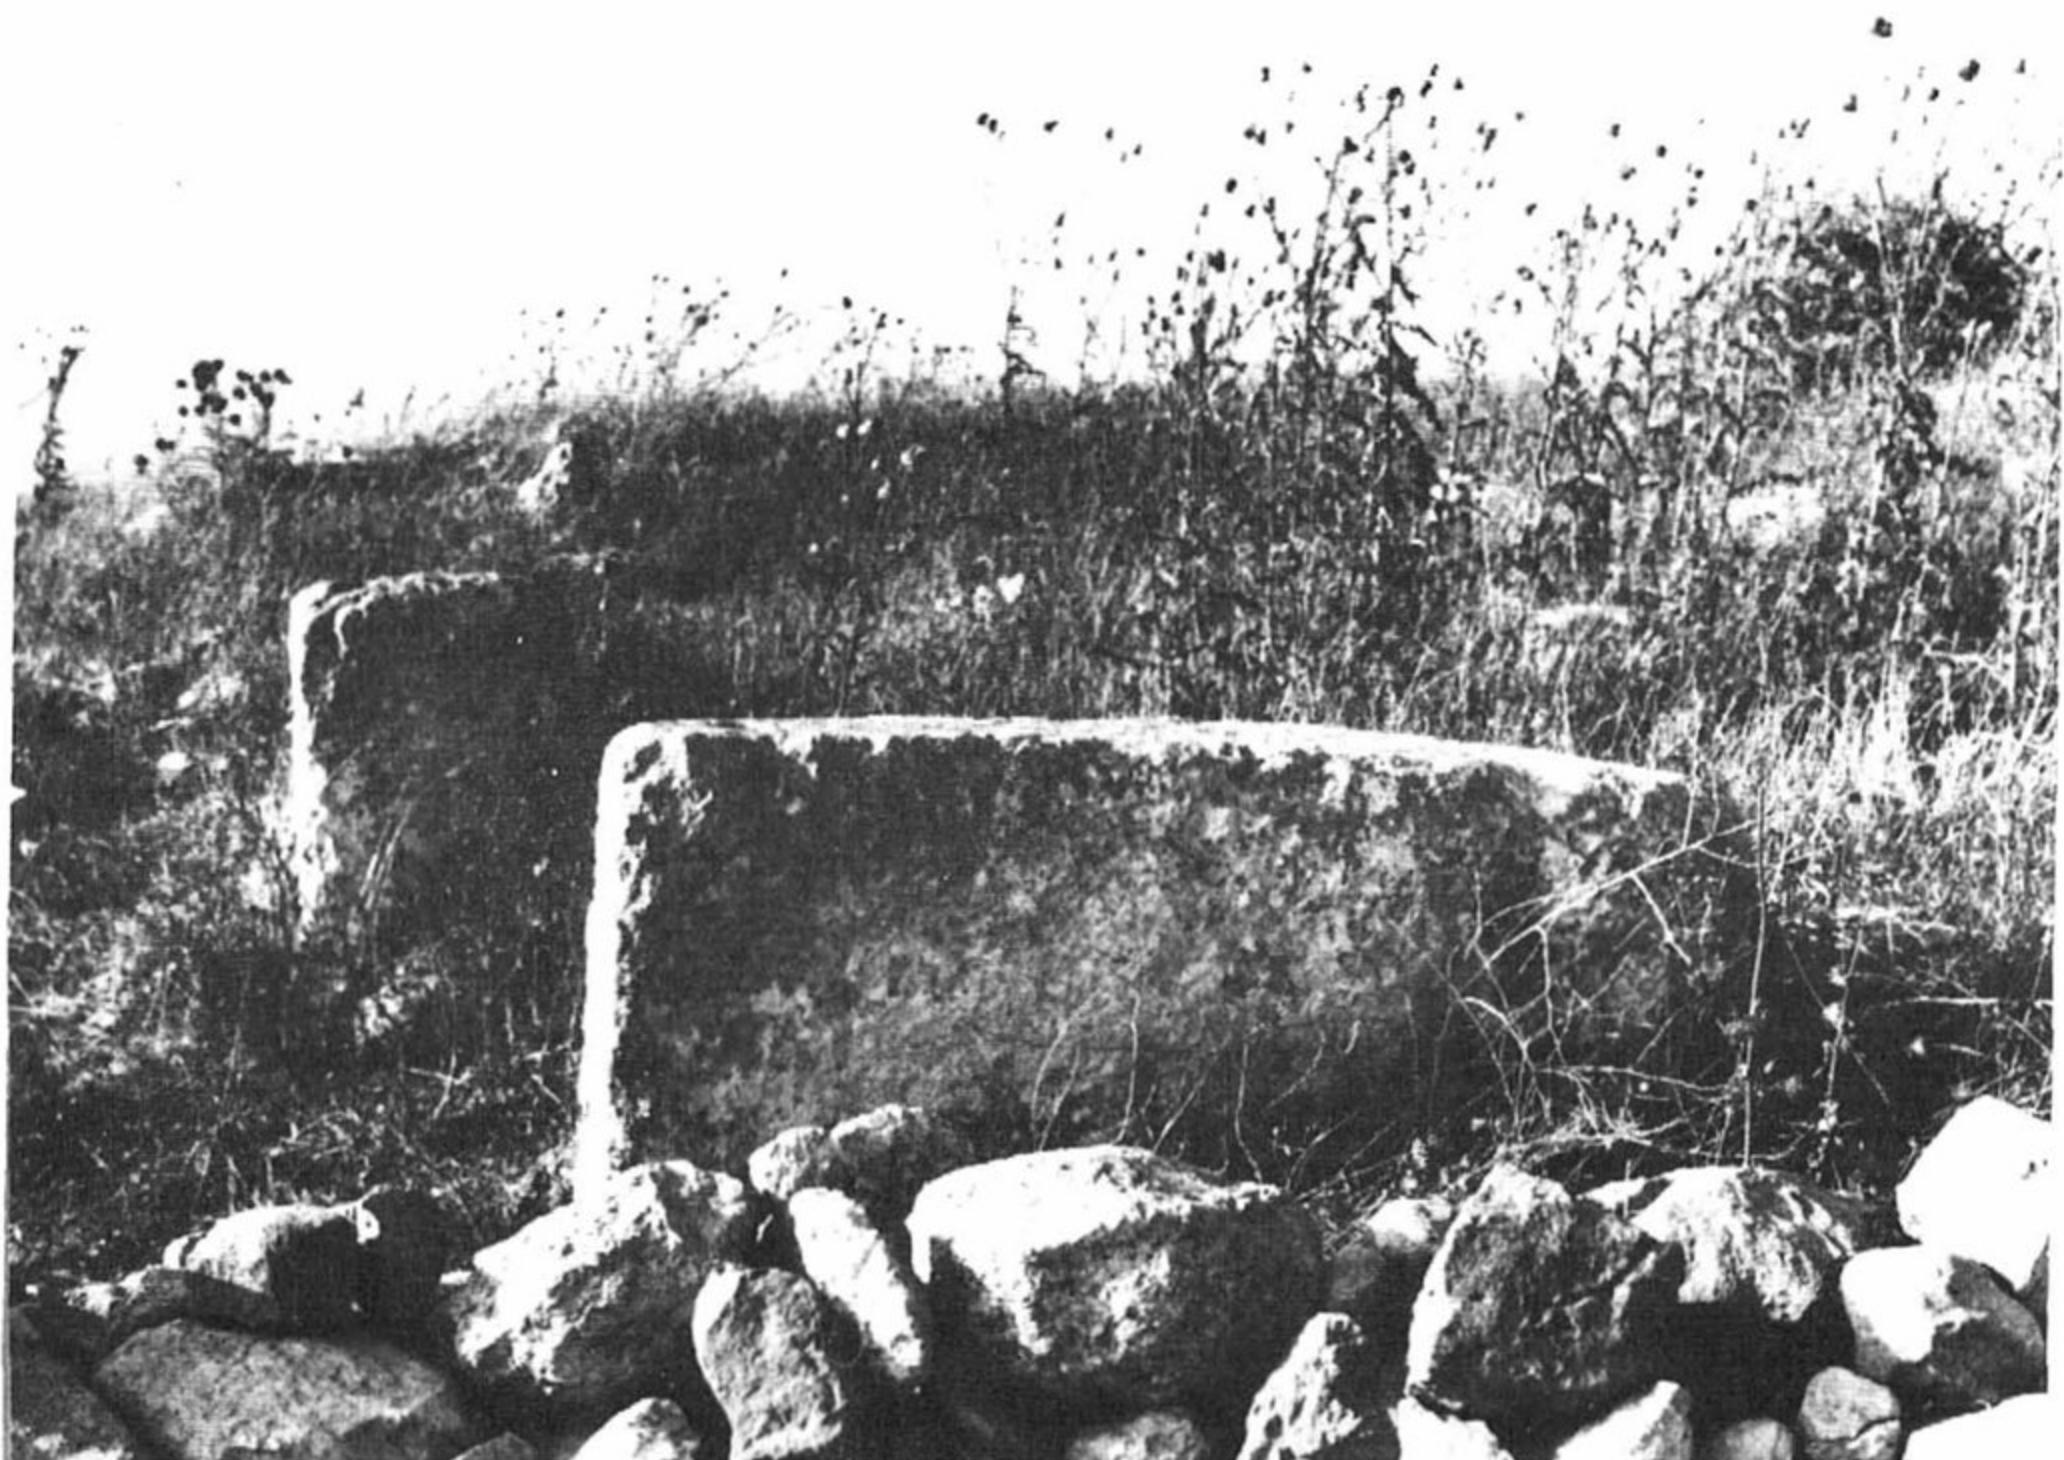
מבנה ציבורי מה' רומה

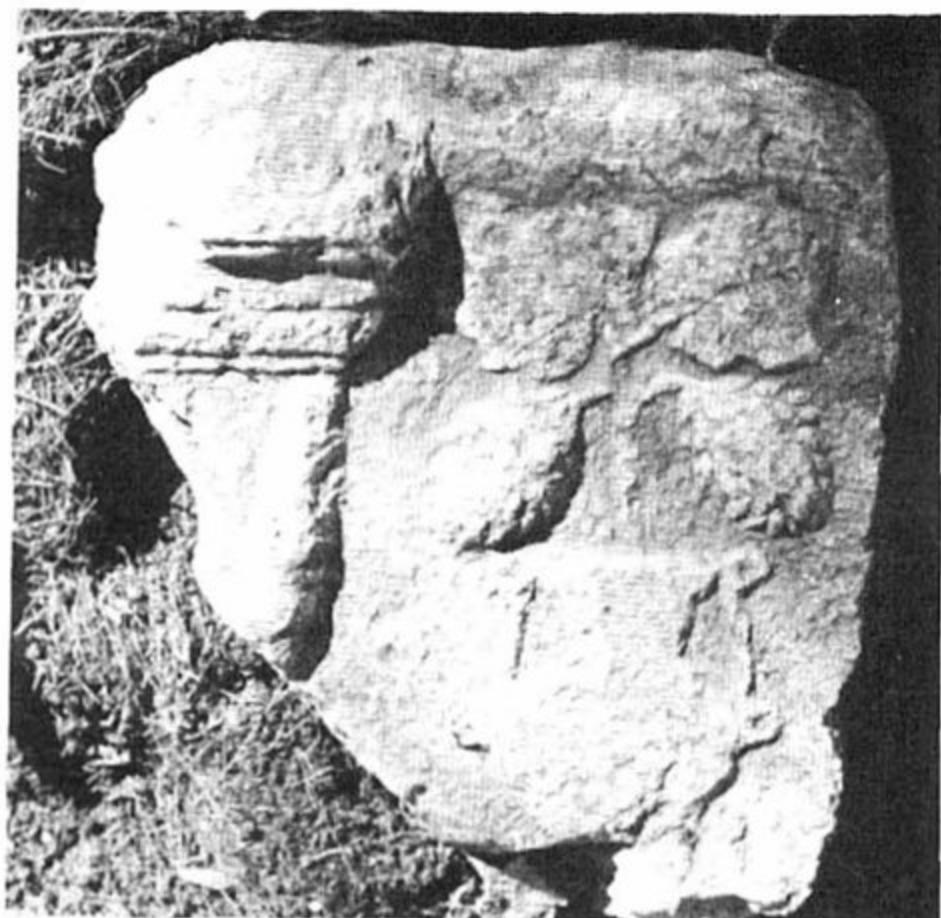
לוח אבן ועליו תבליט הcad, הגבעול והאשכול

בשנות ה-60. במקום מספר אבני ארכיטקטוניות, בהן שתיים מאבן-גיר בעלות חשיבות יתרה: 1. לוח אבן גדול שרד בחלקו במידות 50×60 ס"מ ועליו תואר קלסטי מבתי-כנסת: מימין למונרה, שממנה שרד רק חלק מהקנה הימני (ואולי זהו חלק מחזית היכל?) מתואר כדנאה ומתוכו יוצאת גבעול שעליו שני אשכולות

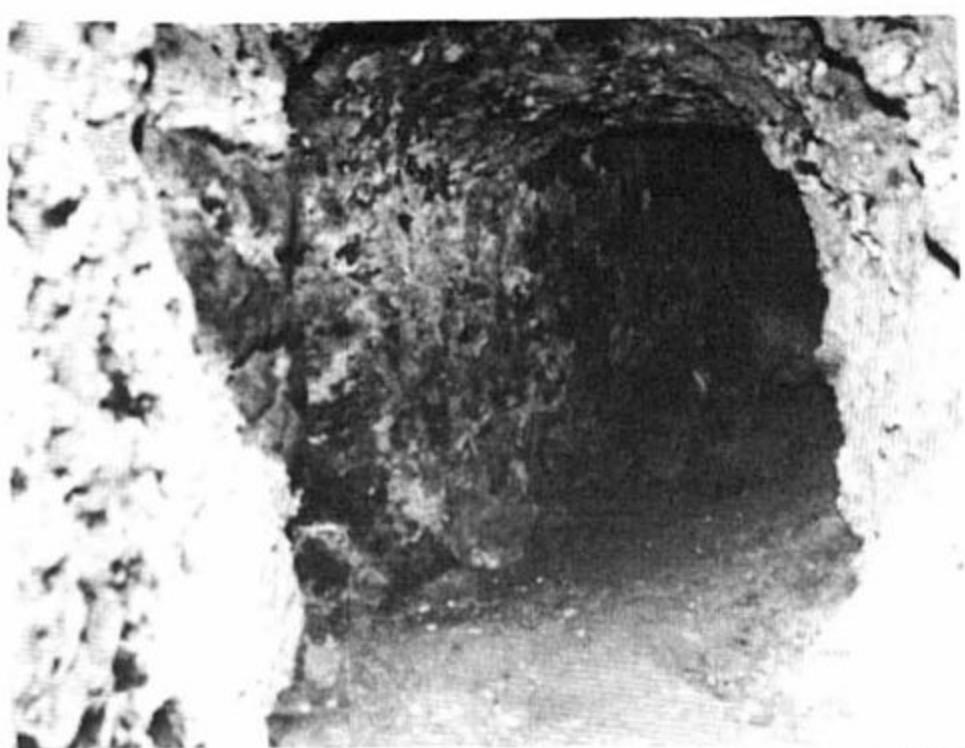
מחילה א', במערכת המסתור בח' אבצם

כ-15 מ' מעל לקבר השיח', בתוך אחת המערות החצובות במקום, גילינו מערכת מסטור ובה 3-4 מחלות חצובות היטב, הדומות באופןן למחלות המסתור בשפלה. אורך מחילה א' 15 מ' לפחות. רוחבה בכניסה 80 ס"מ, ובהמשך 60 ס"מ. יש בה שנייה מפלס וכוכי נרות. פתח מחילה ב' בניו ואורכה הנוכחי 6 מ'. במחילה ג' אפשר להתקדם רק 5 מ'. ממחילה ד' ניתן לראות רק פתח. פרטים נוספים על המערכת נוכל לדעת רק לאחר פריצת המעבר במחלות, המאפיינות יסוי-ביסים יהודים (הקרובות באזור זה הן בהר ברינקי, טבריה מצד אחד ובח' רומה מצד שני). סאריסטאלו מצוי בחורבה ובקרבתה שלושה משקופים, וכן

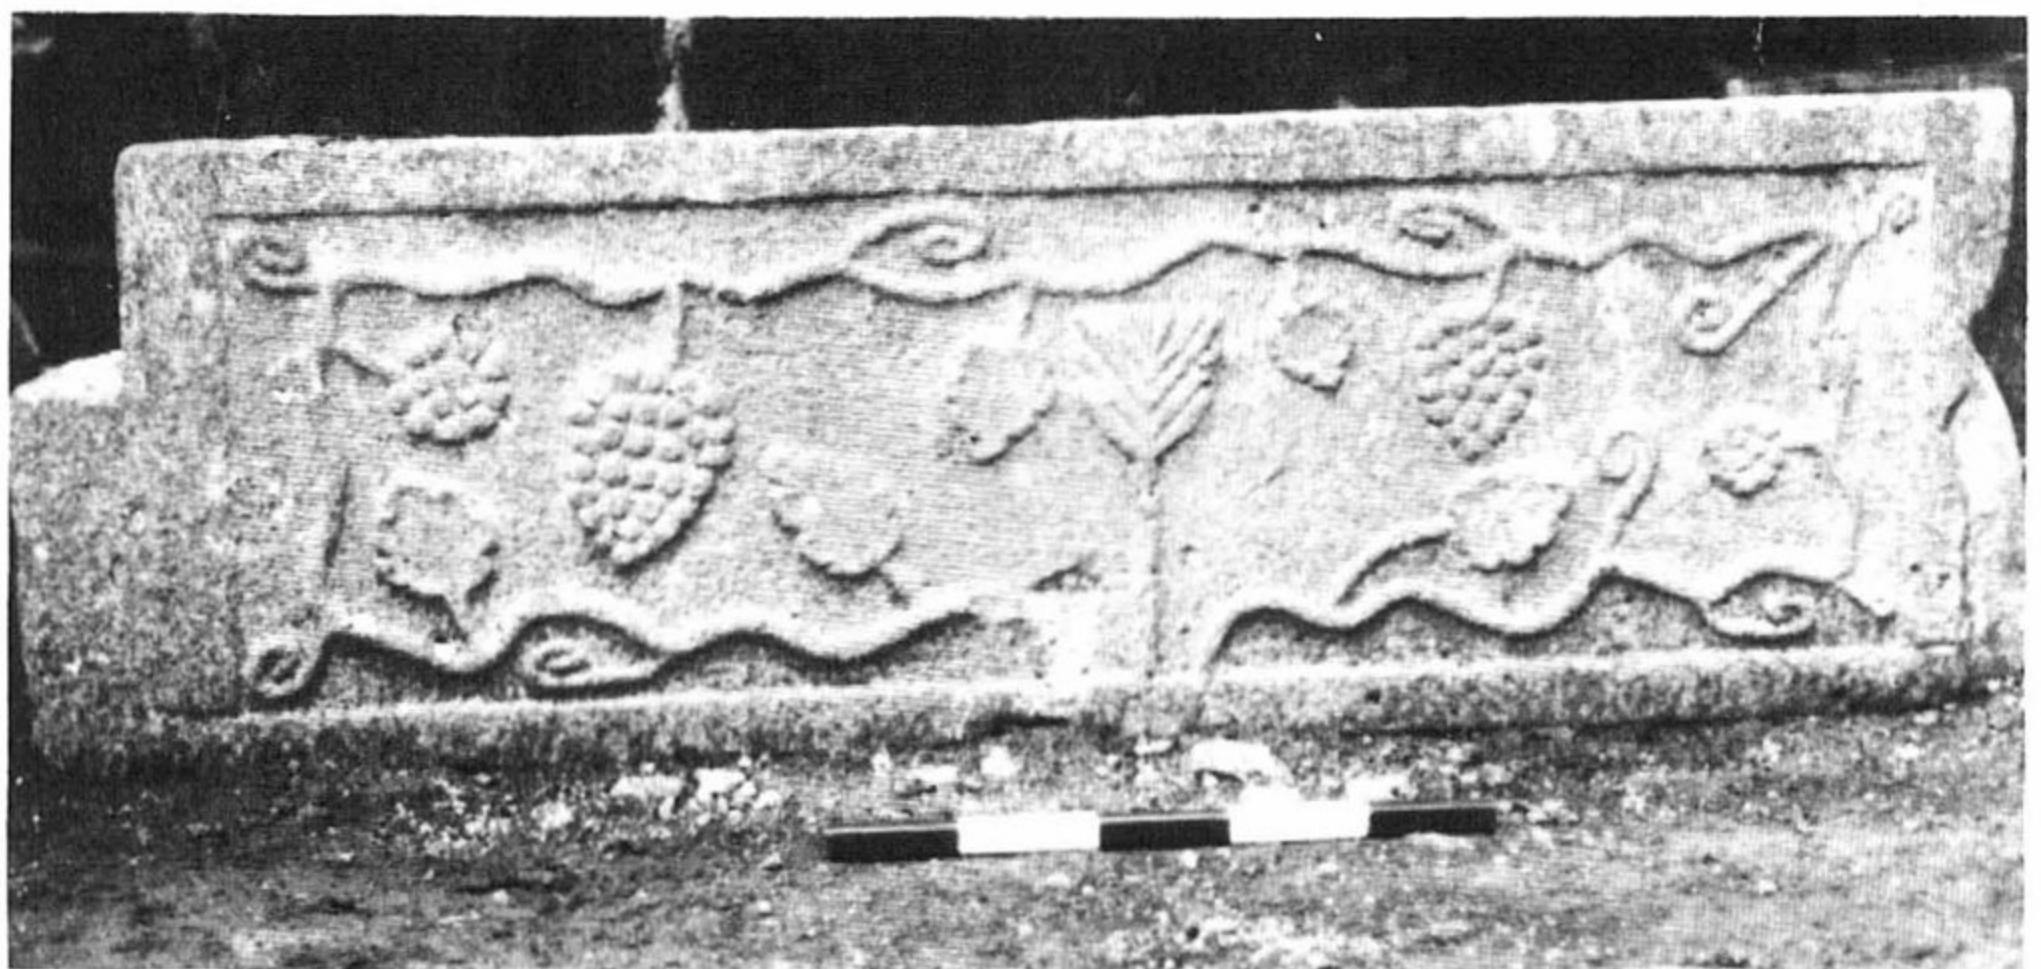
مشקוף מעוטר עשוי בזלת מכפר כמא

כפר כמא – משקוף מעוטר
בכפר כמא שבגליל התחתון נמצא משקוף מעוטר בצורה נאה ביותר, שיש לו זיקה אולי לבניה היהודי (על ממציאות המשקוף מסר לנו העתיקות המקומי, מר בושニアק. את מדידתו ערכתי עם פנחס פורת, המפקח האיזורי של אגף העתיקות). המשקוף עשוי בזלת. מידותיו 148×80 ס"מ. בתוך מסגרת משוקעת שבתוכו יש תאור בלתי שכיח של מוטיב הגפן: שני שריגים יוצאים ממרכזו חלקו התחתון של המשקוף ופניים אחד ימינה והשני שמאליה ויוצרים מסגרת פנימית, שיש בה תבליטי אשכולות ענבים, עלים וקנקנות. קנקנות מופיעותארבע הפינות. במרכז המשקוף יש תיאור של עץ, הנראה כדרקל

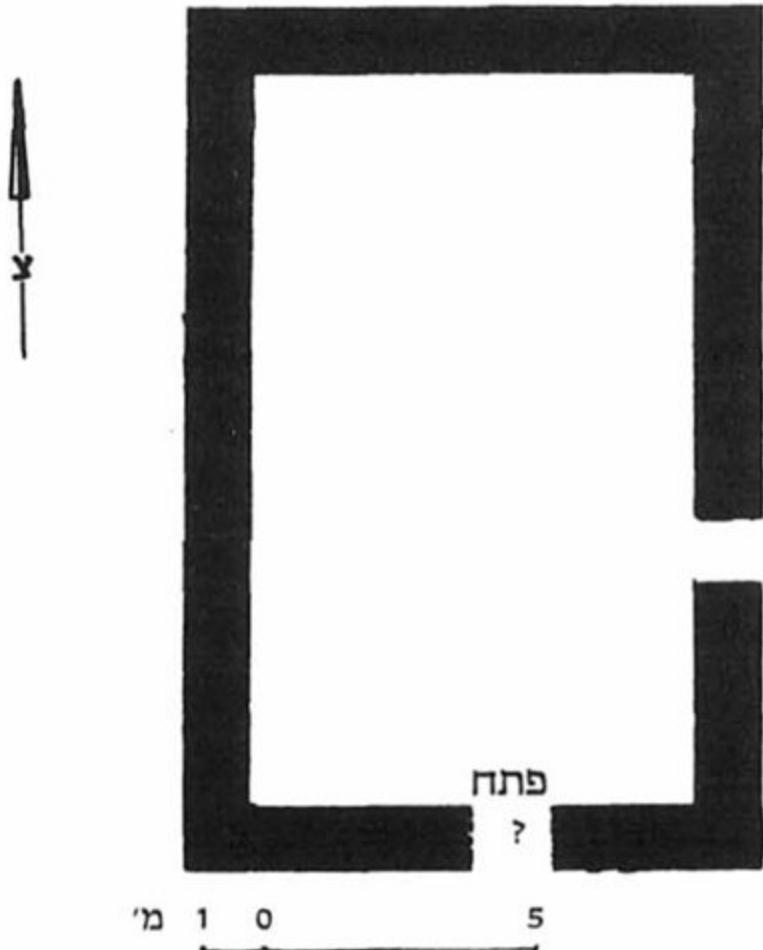
בית-הכנסת בח' טירה (שרטוט סכימטי)

צורי ראה במקום אבני בניין רבות. פנהס פורת הבחין במבנה ציבור ובטקרנו יכולנו להגדירו ולמדרו. זהו מבנה, הסמוך לראש הגבעה, שכיוונו צפון-דרום, דהינו לעבר ירושלים. הוא בניין
